Reporte de terreno Jueves 15 de diciembre 2022, PFV Gran Teno 200MW

El presente documento es una síntesis de la visita a terreno realizada por los profesionales Marión Alvarado, Carolina Rojas y Sandra San Martín en el marco de la fiscalización por parte del equipo Ambiental a las obras ejecutadas en el desarrollo del Proyecto Gran Teno 200MW.

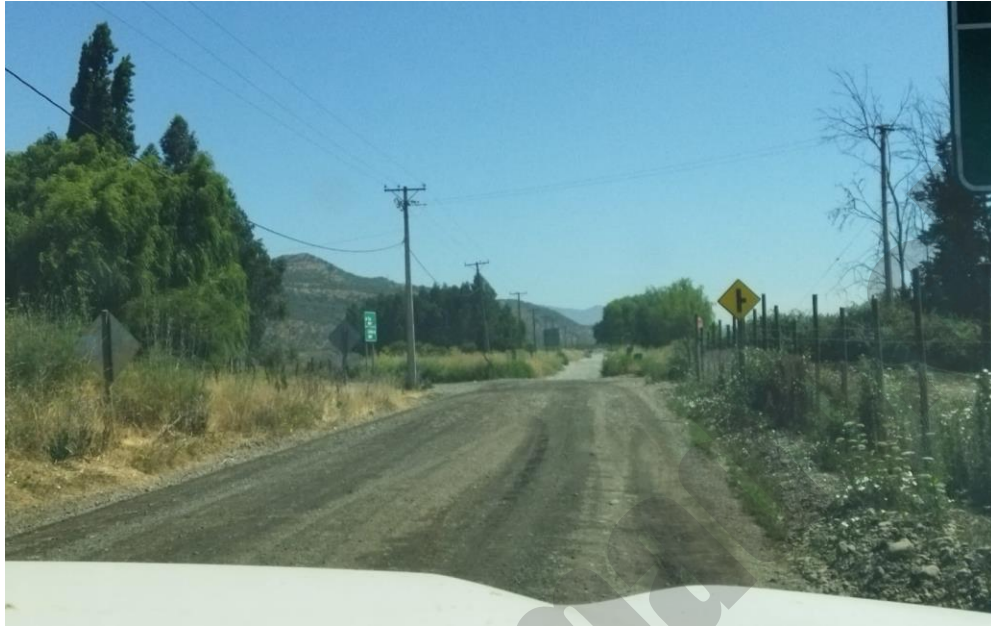
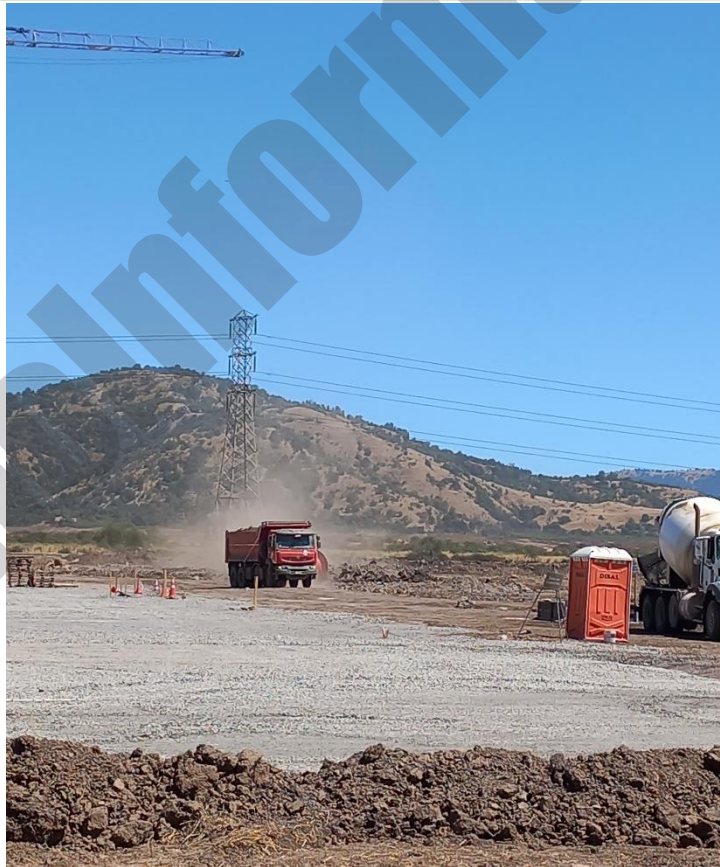
1. Humectación de caminos: Se comprueba la realización de este compromiso de RCA en las zonas desde el acceso a proyecto, siguiendo por la ruta J-120 hasta la ruta J-310 (ruta pavimentada). Jefe de Obra informa que adicionalmente a este compromiso se realiza la humectación de caminos por unas 2 o 3 veces adicionales al día en las zonas frente a zonas consideradas sensibles (zona de cultivo, justo al frente del acceso al proyecto) y en área donde existen residencias (principio de la ruta).

A pesar de que también se indica que se realiza humectación para los caminos internos, esta medida es insuficiente ya que se levanta mucho polvo, incluso a muy baja velocidad (10 km/hr), por lo que se debería aumentar la frecuencia de humectación.

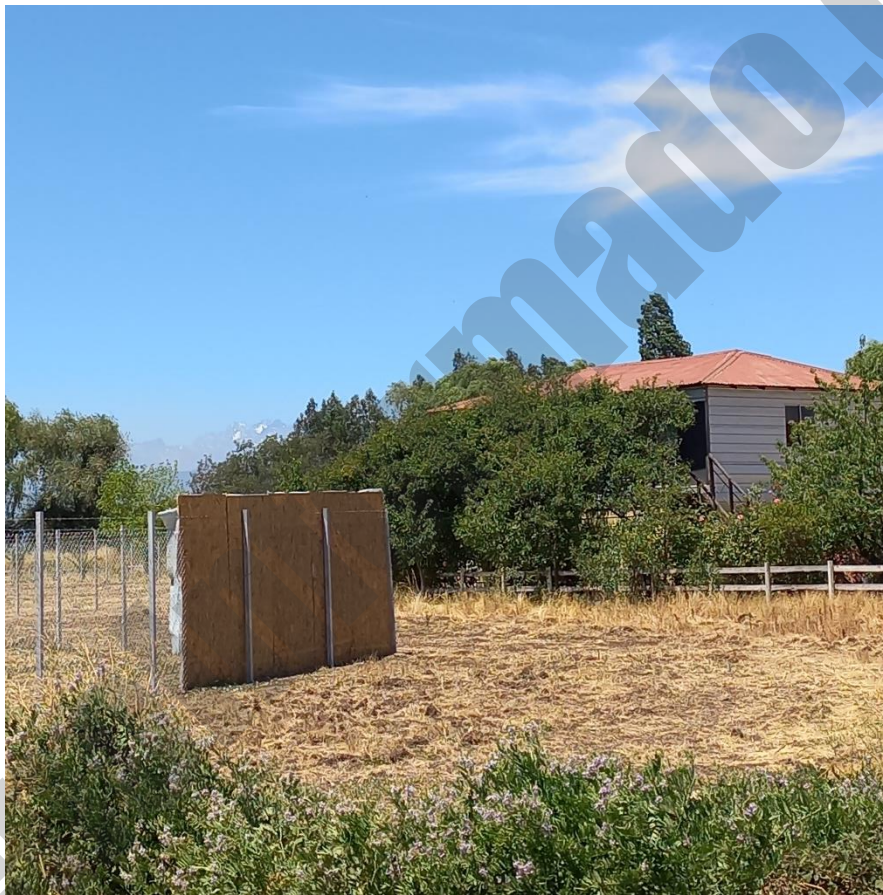
2. Barreras acústicas y cierre perimetral: se evidencia la instalación de barreras acústicas fijas, las que fueron fabricadas en la misma obra. Cabe señalar que, revisando información de gabinete, la ubicación de estas barreras no cumple con lo comprometido en RCA ya que no existen barreras implementadas para el R4, solo están ubicadas las de R3, sin embargo, estas no son móviles como indica en compromiso, es decir, no se van moviendo a medida que avanza la fuente de ruido hacia ambos receptores.

- **Implementación de barreras acústicas móviles (R3 y R4):** se evidenció que no están bien implementadas las barreras, ya que solo existen barreras fijas para R3.

- c) Implementación correcta de las barreras acústicas móviles para los receptores R3 y R4. el lunes 19/12 el área de Medio Ambiente envía correo a EPC con el detalle de la ubicación y materialidad de dicho cierre para la pronta implementación.

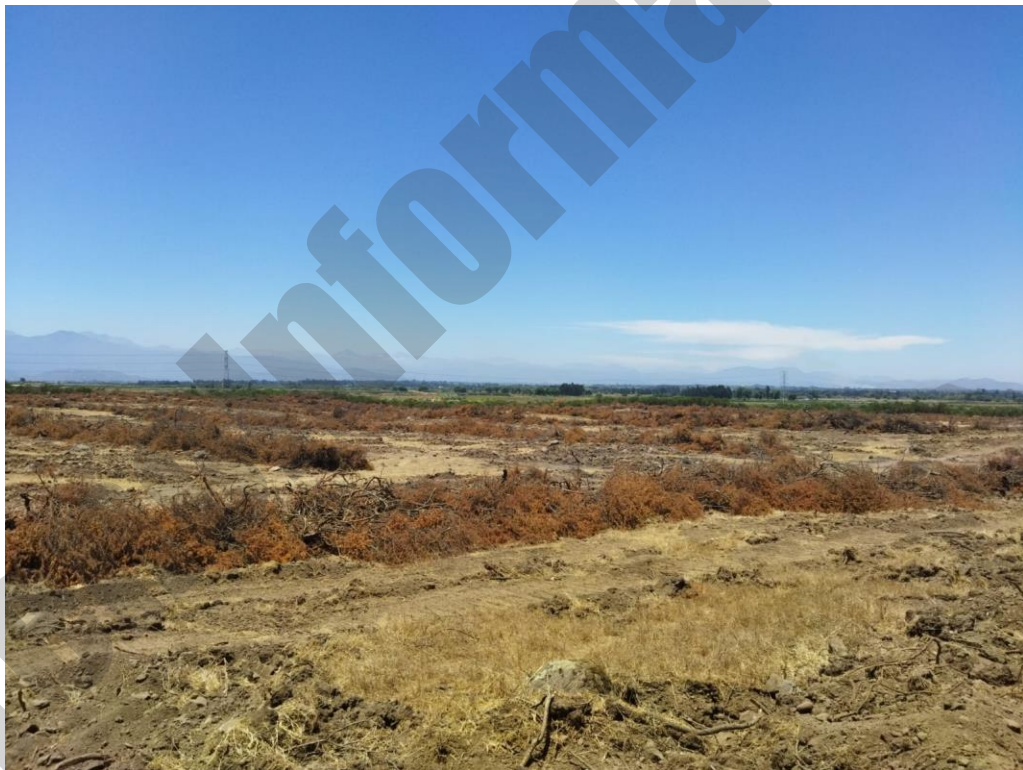
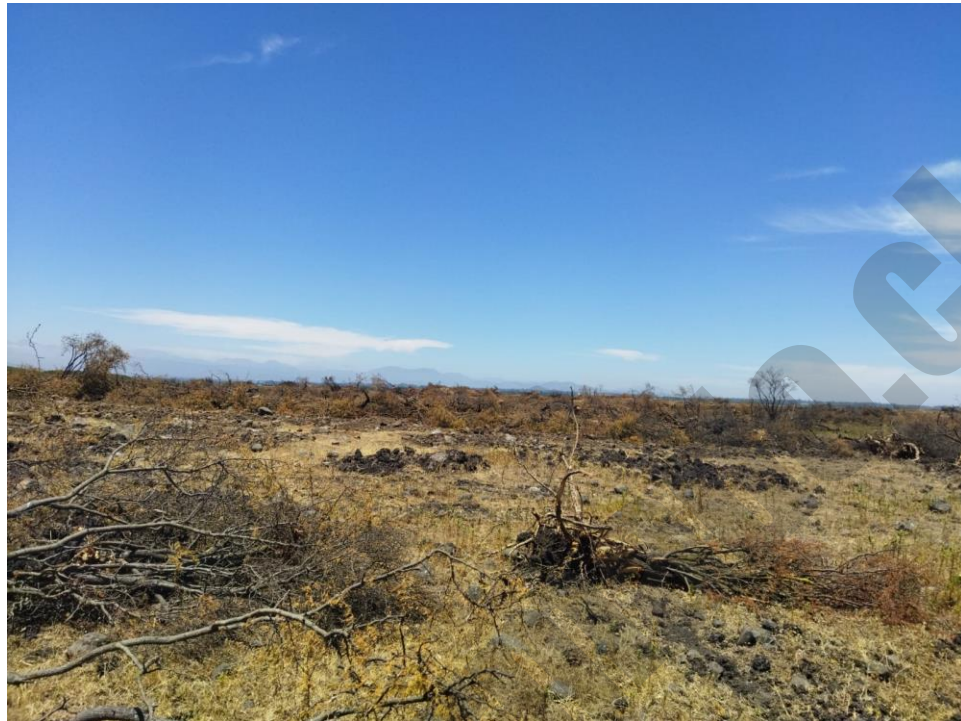
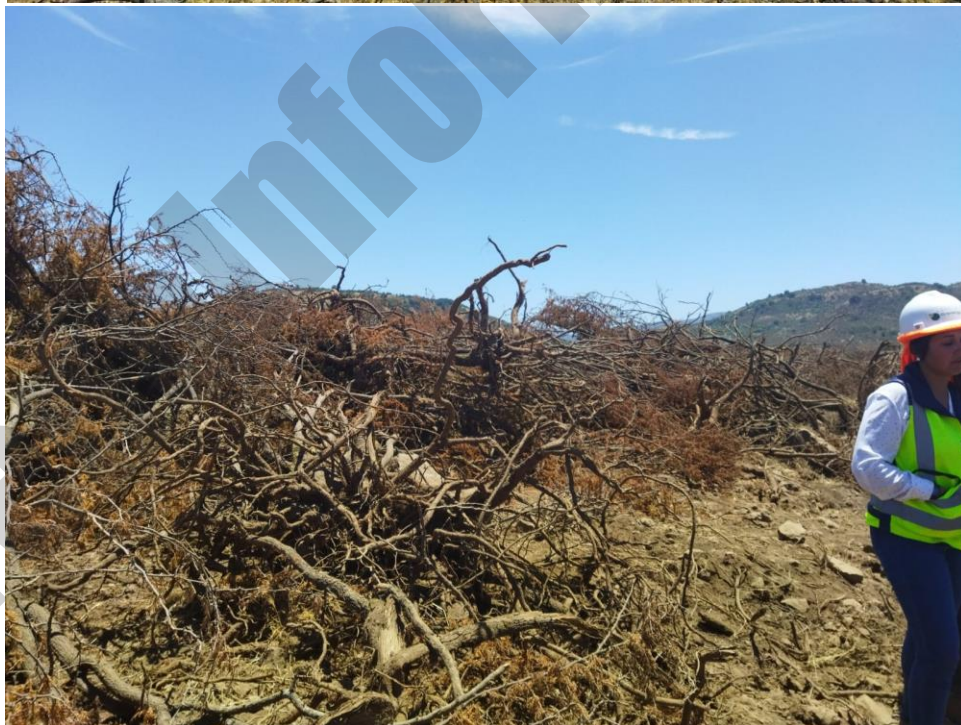
3. Mano de obra: Se informa que en obra existen actualmente aprox. 115 personas trabajando. Cabe señalar que este número es mayor a la cantidad de trabajadores indicada por RCA.
4. Corta de vegetación: Se informa que se terminó con la corta de vegetación, pero actualmente existe gran cantidad de residuos vegetales y madera esparcidos por el predio, lo cual continúa generando un incumplimiento con lo indicado en la tramitación sectorial del PAS 146, además de ser posibles focos de incendios.

Existen sectores con residuos vegetales apilados en montículos, otros sectores esparcida y otros sectores apilados en filas. Esto último está correcto conforme se indica en el Plan de Manejo

- **Residuos de la corta de vegetación:** en la medida que los residuos se vayan sacando del proyecto, los residuos deben permanecer apilados en hileras o fajas de vegetación y no deben estar apilados en montículos separados ni debes estar completamente esparcidos. Actualmente en obra los residuos están distribuidos conforme se indicó.

- d) Otros temas
2. Implementación de maquina chipeadora y retiro de residuos vegetales a lugares autorizados: se debe retirar todo el residuo vegetal de la corta que está en obra y que no será retirada para carbón y/o leña. Para ello se puede contratar o arrendar un servicio de chipeco o chipeadora para que vayan y procedan a chipear todo el residuo vegetal de diámetro menor a 3 cm o en su defecto del diámetro que admita la máquina. Los restos del proceso de chipeco pueden ser esparcidos en el mismo suelo o pueden ser retirados de la obra ya sea por el mismo servicio contratado o coordinar con una empresa autorizada que venga a retirar hasta un lugar de destino autorizado. Para el resto de los residuos se debe contactar a una empresa de retiro que los lleve a un sitio de disposición final autorizado.

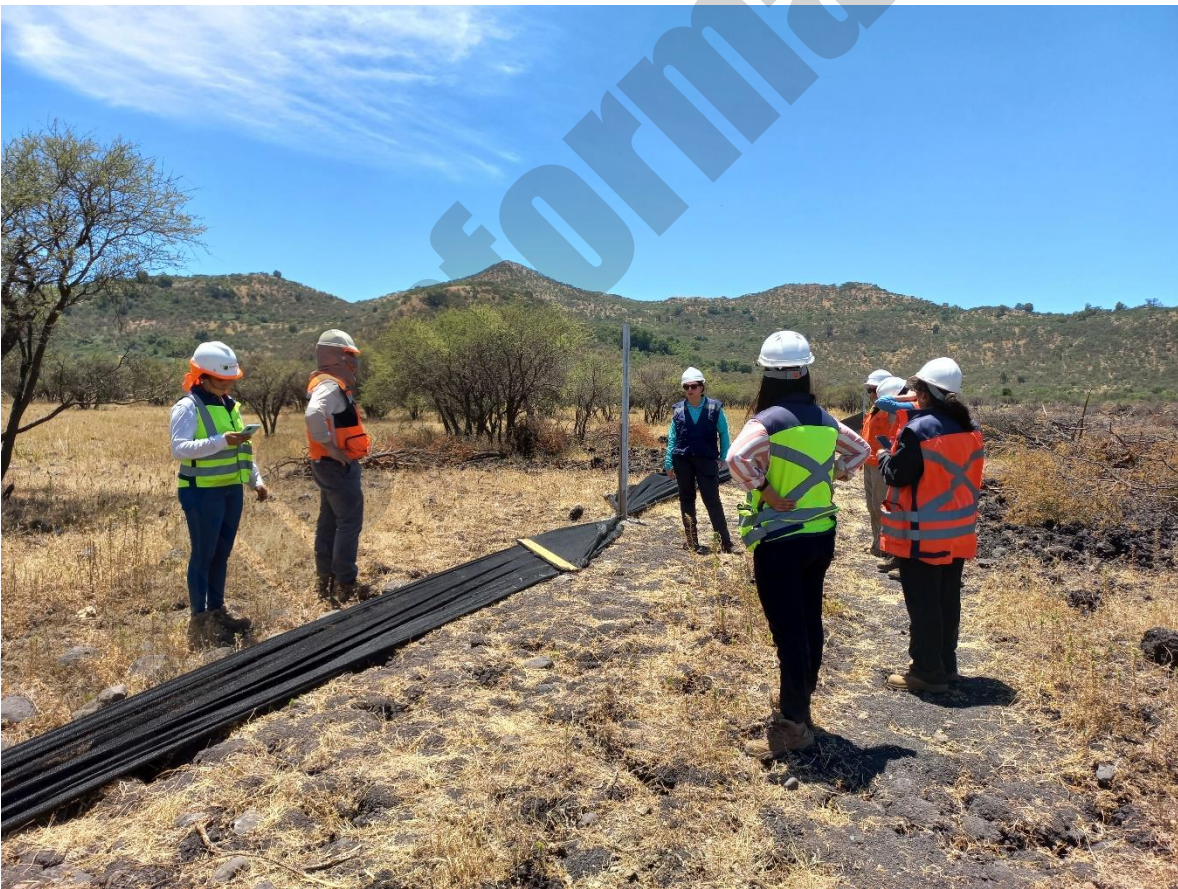
7. Rescate y relocalización fauna: Se vuelve a revisar con contratista TCM que la malla rachel comprometida en la actividad de rescate y relocalización de especies de baja movilidad no cumple estándar. No se encuentra enterrada y se presenta de manera discontinua. Adicionalmente el tránsito de animales representa un riesgo para su mantenimiento en óptimo estado. En terreno, se evalúa la opción de cerco eléctrico para que los animales ni sigan derribándola. Este punto se debe tratar en reunión con EPC.

- **Residuos en cauces naturales y/o artificiales:** se evidenció algunos (plásticos) dentro de dos cauces que están en el área del proyecto.
- **Instalación malla raschel (PAS 146):** no cumple con lo indicado en lo presentado en la CP N°4 del proyecto ya que no se encuentra enterrada ni totalmente instalada, como fue indicado a la autoridad.

4. Implementación cerco eléctrico para ganado: se debe sostener reunión con el área de EPC para llegar a un acuerdo sobre implementar de sistema eléctrico solo para el lado del cerco que colinda hacia el cerro, con el objetivo de impedir el paso de animales hacia las obras. Este cerco eléctrico serviría para resguardar las obras durante todas las etapas del proyecto, además de la malla raschel que se instaló como medida adicional de fauna.

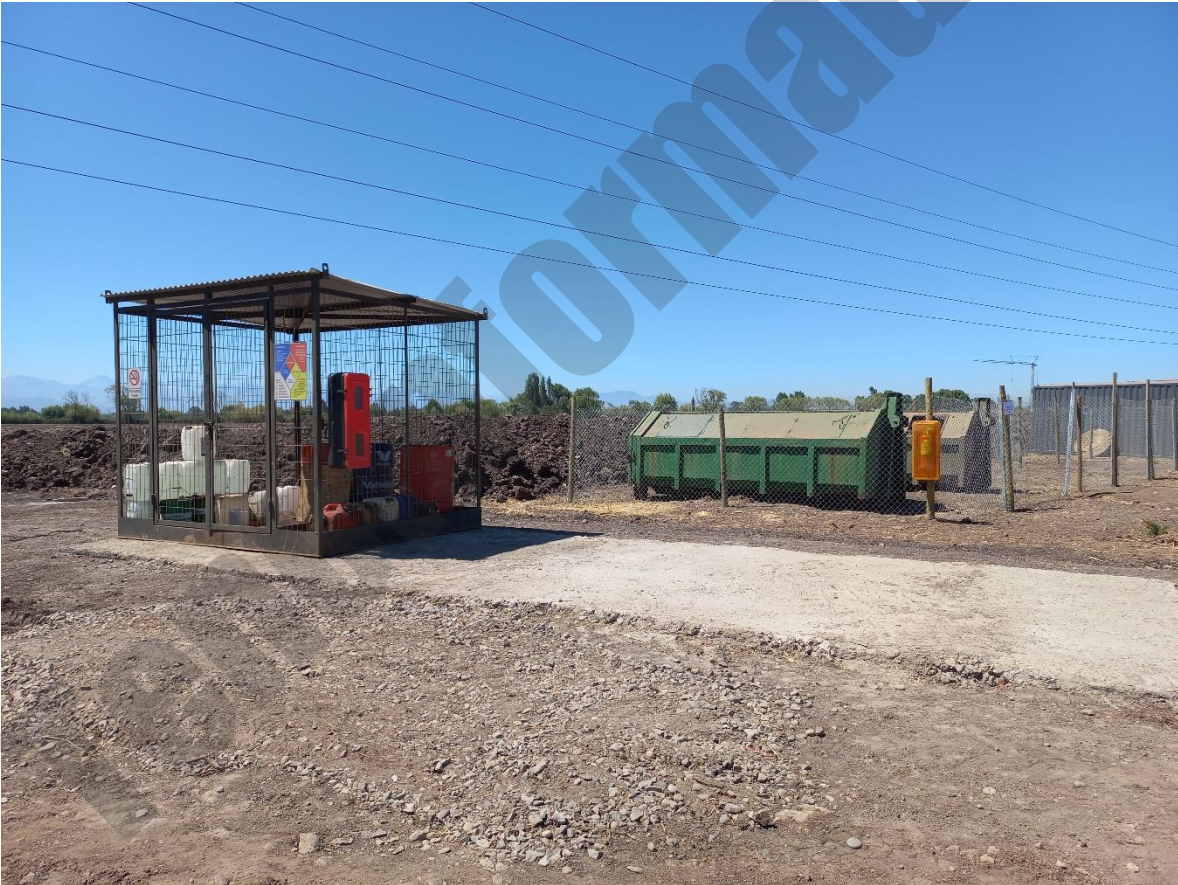
8. Señalética: en general se evidencia que falta la implementación de señalética asociada a la componente fauna ya que existe presencia de avifauna cercana a las obras.
9. Camino Perimetral/ Cortafuego: se evidencia la implementación del camino perimetral que bordea toda el área del proyecto. No obstante, existen sectores en donde el camino perimetral no se visualiza del todo puesto que no está bien delimitado y existen restos de vegetación (pasto) que está sobre este lo cual no debe ser porque este a su vez actúa como cortafuegos del proyecto por cuanto debe solo contener la capa mineral del suelo.
10. Bodega RESPEL: de acuerdo con lo visto en terreno, falta ubicar el extintor de la bodega para el cumplimiento.

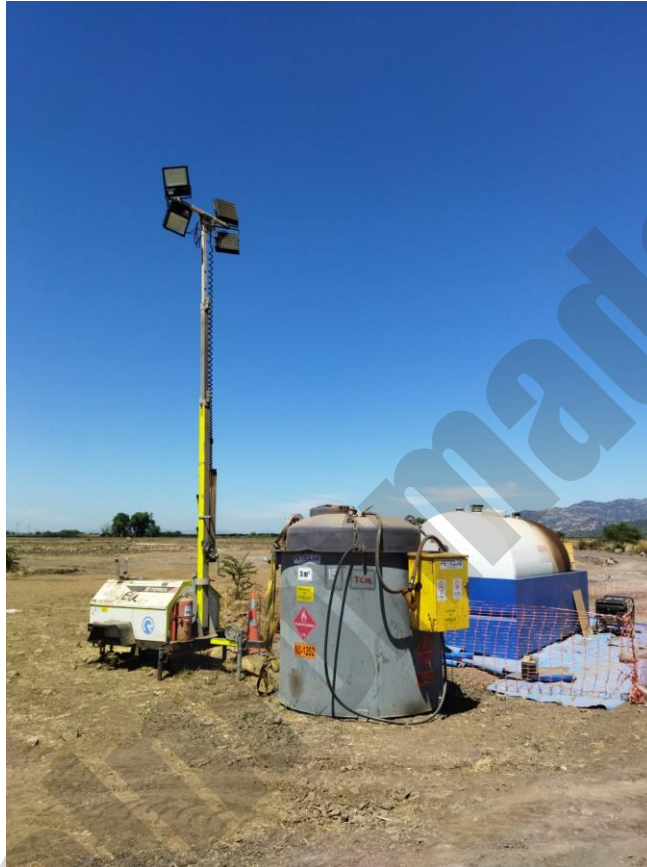
11. Estanque combustible: se identificaron diferencias en el volumen del sistema de almacenamiento de combustible, en terreno se encuentra un estanque de 5 m³ y en la CP N°3

del proyecto se indicó que sería de 1 m³. Además, se evidencia la instalación de un segundo estanque de combustible, lo cual tampoco fue indicado en CP tramitada.

- **Ubicación de la instalación de faena de Agrosonda:** ya que la ubicación no corresponde a la presentada en la DIA ni en alguna CP del proyecto.
- **Dos (2) estanques de combustible en IF:** se evidencian dos (2) estanques de combustible de 3 y 5 m³ cuando en la CP solo se ingresó uno de 1.000 litros.

- c) Volumen y cantidad de estanques de combustible. Cabe señalar que esto va a requerir la tramitación de permisos sectoriales por parte del área de permisos.

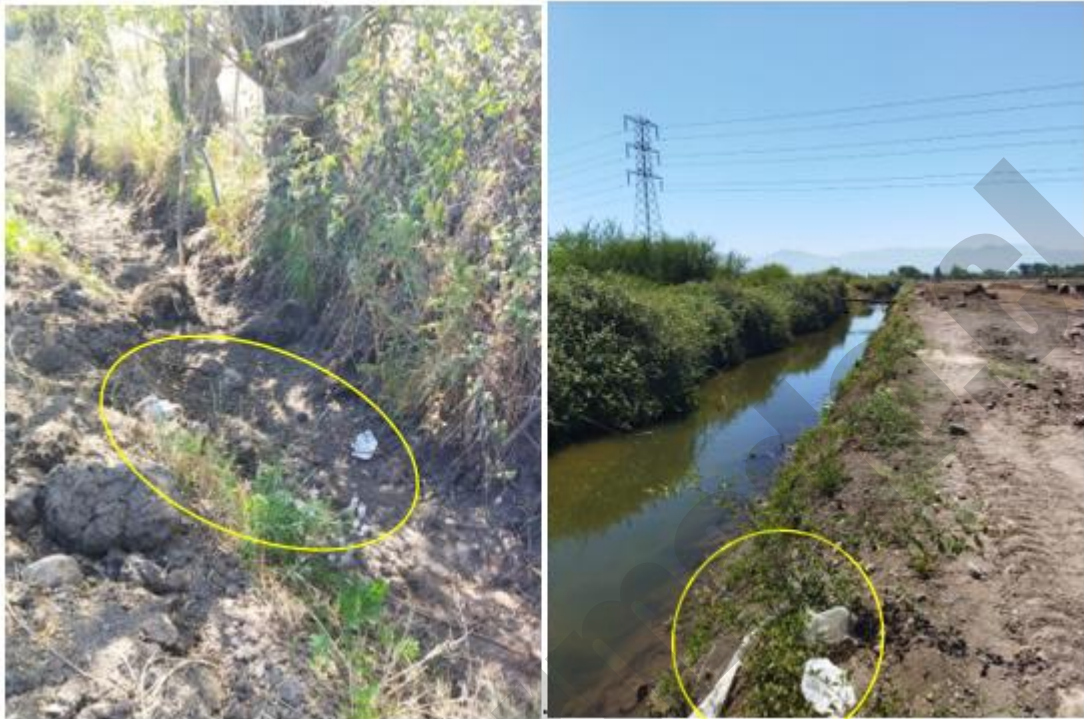
12. Residuos en cauces naturales y/o artificiales: se evidenció algunos (plásticos) dentro de dos cauces que están en el área del proyecto.

- d) Retiro de basura en cauces: se debe retirar de los cauces toda la basura, se pueden realizar inspección de los cauces de manera semanal por algún trabajador de la obra con el objetivo de ir verificando el estado e ir retirando la basura en caso de encontrarse.

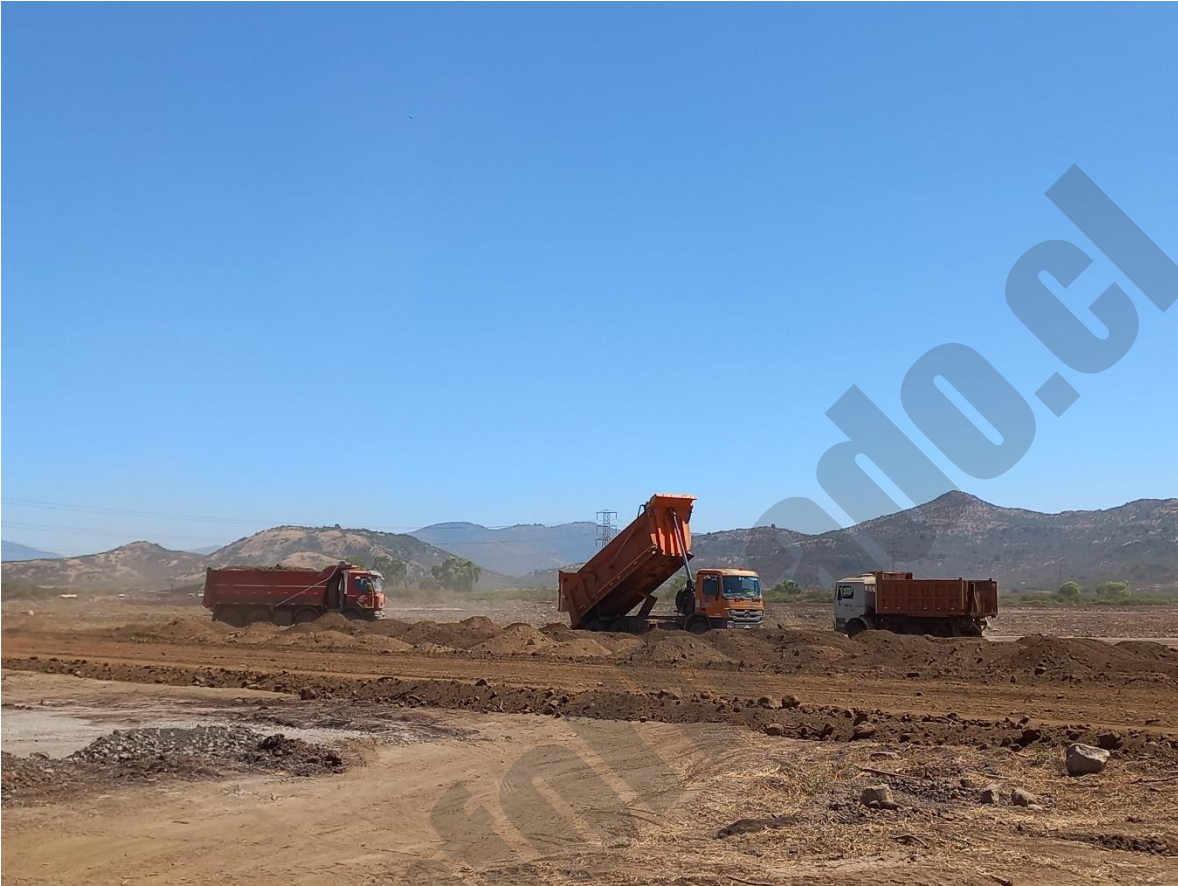
1. Se evidencia en terreno trabajos asociados a la inauguración del proyecto, lo cual son obras/movimientos adicionales a los declarados en la RCA.
