Reporte de terreno Martes 27 de diciembre 2022, PFV Gran Teno 200MW

El presente documento es una síntesis de la visita a terreno realizada por las profesionales Marión Alvarado y Sandra San Martín en el marco de la fiscalización por parte del equipo de Medio Ambiente a las obras ejecutadas en el desarrollo del Proyecto Gran Teno 200MW.

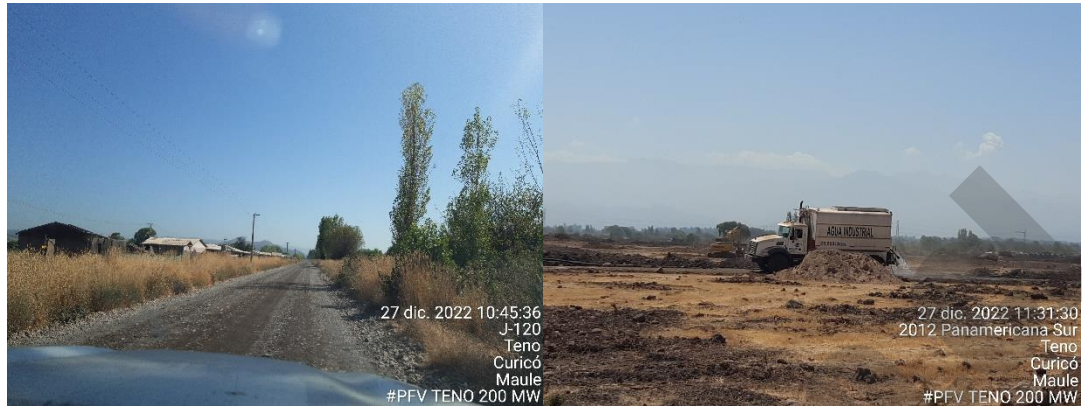
1. Humectación de caminos: Se comprueba la realización de este compromiso de RCA en las zonas desde el acceso a proyecto, siguiendo por la ruta J-120 hasta la ruta J-310 (ruta pavimentada). Jefe de Obra informa que adicionalmente a este compromiso se realiza la humectación de caminos por unas 2 o 3 veces adicionales al día en las zonas frente a zonas consideradas sensibles (zona de cultivo, justo al frente del acceso al proyecto) y en área donde existen residencias (principio de la ruta).

A pesar de que también se indica que se realiza humectación para los caminos internos, esta medida es insuficiente ya que se levanta mucho polvo, incluso a muy baja velocidad (10 km/hr), por lo que se recomienda aumentar la frecuencia de humectación para disminuir la generación de polvo.

Figura 1. Camino Ruta J-120 humectado y humectación dentro del área del proyecto.
Fuente: registro fotográfico terreno.

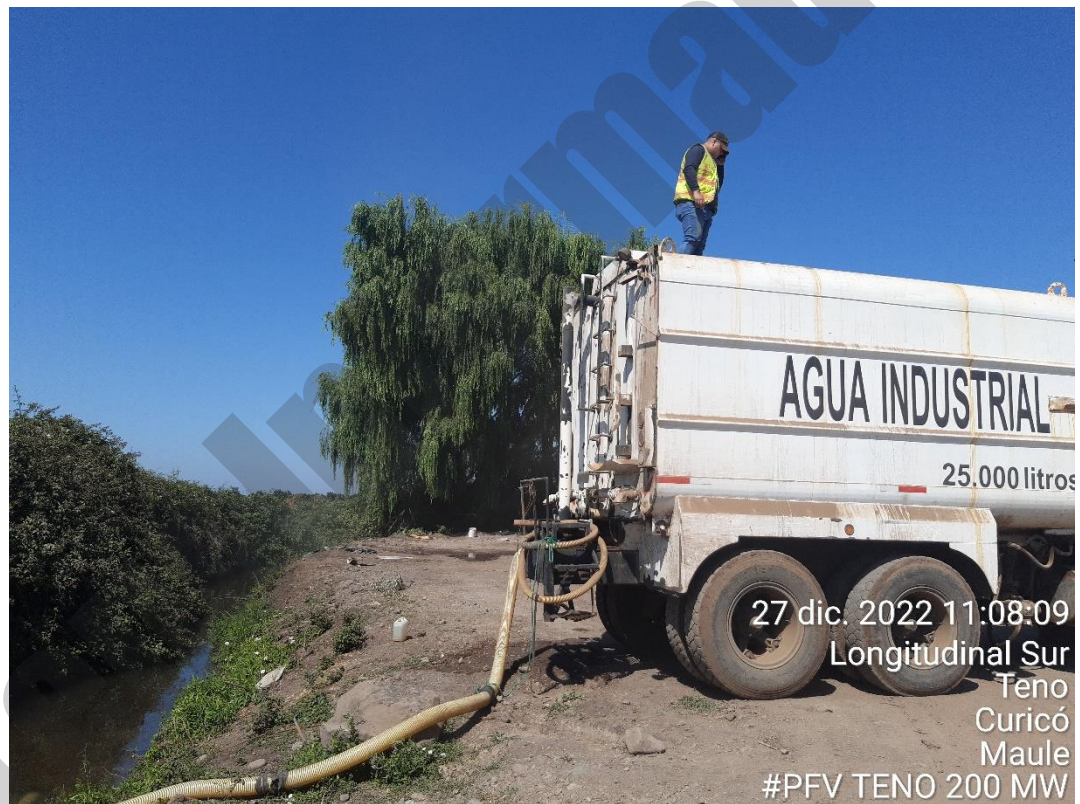
Cabe señalar que se debe contar con las autorizaciones respectivas para la extracción de agua, así como las planillas de registros.

Figura 2. Extracción de agua para humectación en canal interno área proyecto.
Fuente: registro fotográfico terreno.

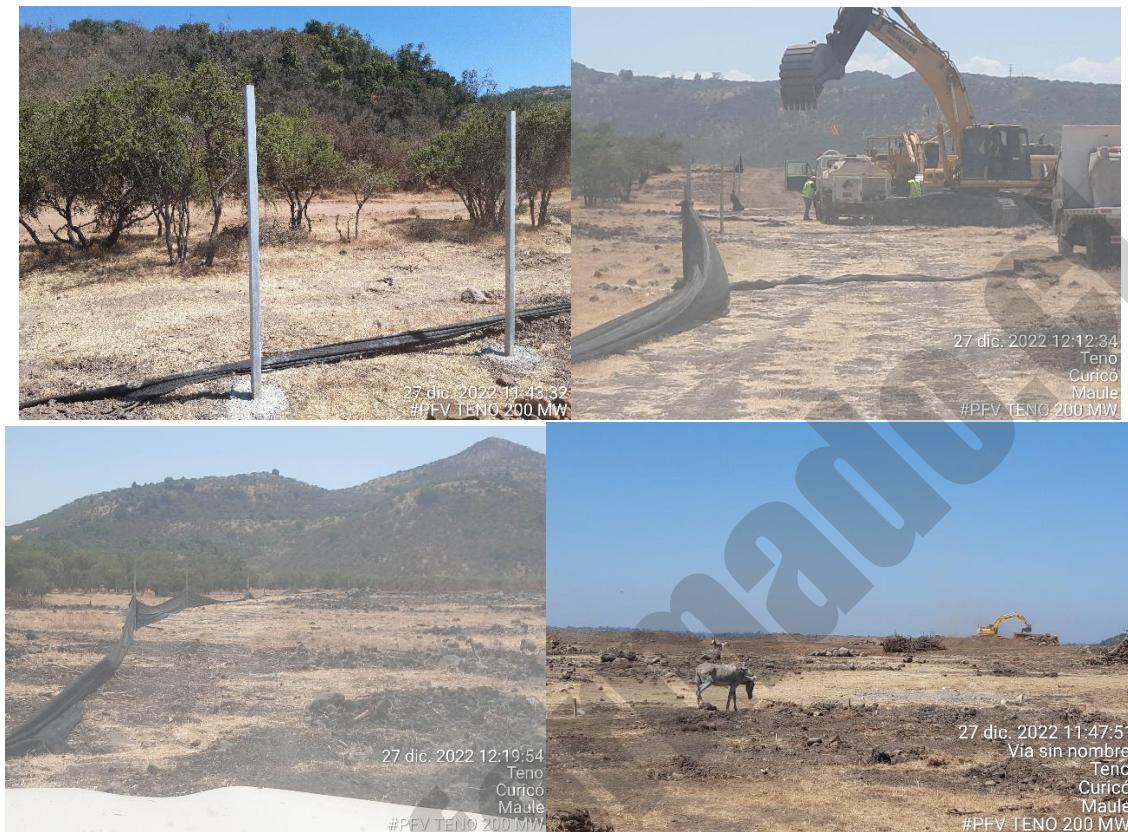
6. Malla raschel para fauna: Se vuelve a revisar el estado de la malla, la cual no se encuentra enterrada y se presenta de manera discontinua. Adicionalmente el tránsito de animales continúa representando un riesgo para su mantenimiento en óptimo estado. En terreno, se conversa con jefe de obra quien indica que comenzaron a implementar el cerco perimetral del proyecto en dicha zona para posteriormente instalar malla galvanizada para impedir el paso de los animales. Nuevamente se conversa la opción de instalar un cerco eléctrico para impedir el paso de los animales.

Figura 3. Estado actual de la malla en algunos sectores y animales en obra
Fuente: registro fotográfico terreno.

- **Instalación malla raschel para fauna:** no cumple con lo indicado en lo presentado en la CP N°4 del proyecto ya que no se encuentra enterrada ni totalmente instalada, como fue indicado a la autoridad.

3. Implementación cerco eléctrico para ganado: de acuerdo con lo conversado en obra, una vez instalado el vallado del sector colindante al cerro, se evaluará instalar un cerco eléctrico para resguardar las obras durante todas las etapas del proyecto, para impedir el paso de los animales.

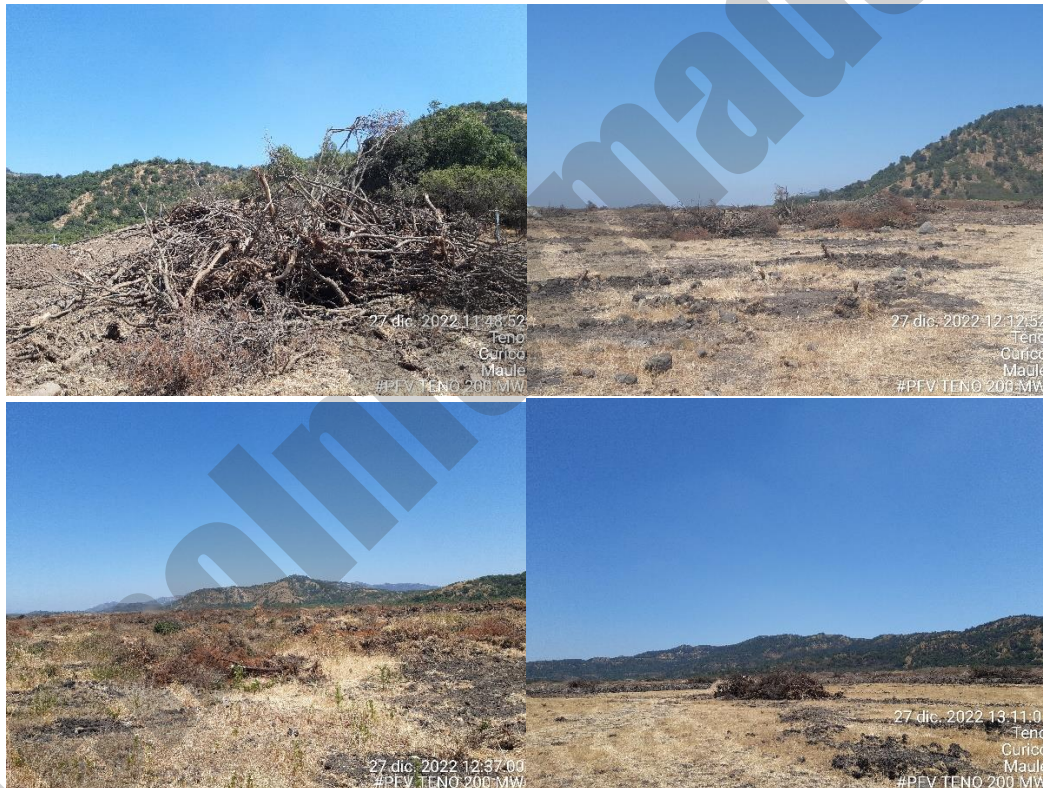
1. Retiro de vegetación: A pesar de que se evidencia un avance en el retiro de la vegetación, continúan sectores del polígono norte con residuos vegetales apilados en montículos, otros sectores esparcida y otros sectores apilados en filas, lo cual continúa generando un incumplimiento con lo indicado en la tramitación sectorial del PAS 146, además de ser posibles focos de incendios.

Cabe mencionar que aún no se coordina una máquina chepeadora para ir eliminando los residuos vegetales dentro del área del proyecto y/o retiro de estos residuos a lugares de destino final autorizados.

Figura 4. Estado actual la vegetación residual de la corta en área de proyecto
Fuente: registro fotográfico terreno.

- **Despeje de vegetación:** aún falta material vegetal por retirar.
- **Inducción nociones básicas en combate de incendios forestales y comportamiento del fuego:** a la fecha no se ha implementado, pero se está cotizando.

4. Señalética fauna: se enviará señalética tipo a las prevencionistas del proyecto para que puedan implementarlas en obra.
5. Implementación de maquina chipeadora y retiro de residuos vegetales a lugares autorizados: se está cotizando maquina chipeadora para disminuir los residuos presentes en área de proyecto. Se continúa con retiro de madera (camiones) que serán utilizados para carbón.

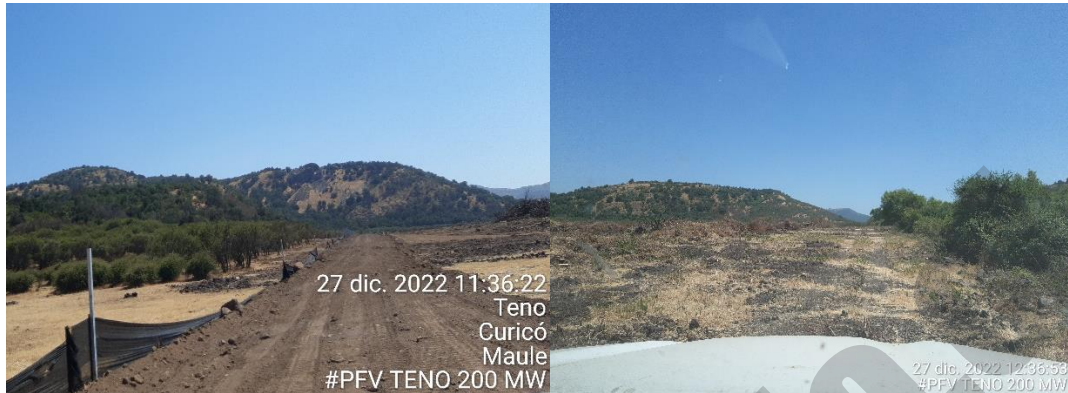
2. Cortafuego en camino perimetral: se revisa la implementación del camino perimetral que bordea toda el área del proyecto. Se ha avanzado con la implementación del camino perimetral quedando pendiente el linde noreste y noroeste por mejorar. Adicionalmente, aún falta por retirar vegetación que está cercano al perímetro del proyecto.

Figura 5. Camino perimetral avanzado y pendiente
Fuente: registro fotográfico terreno.

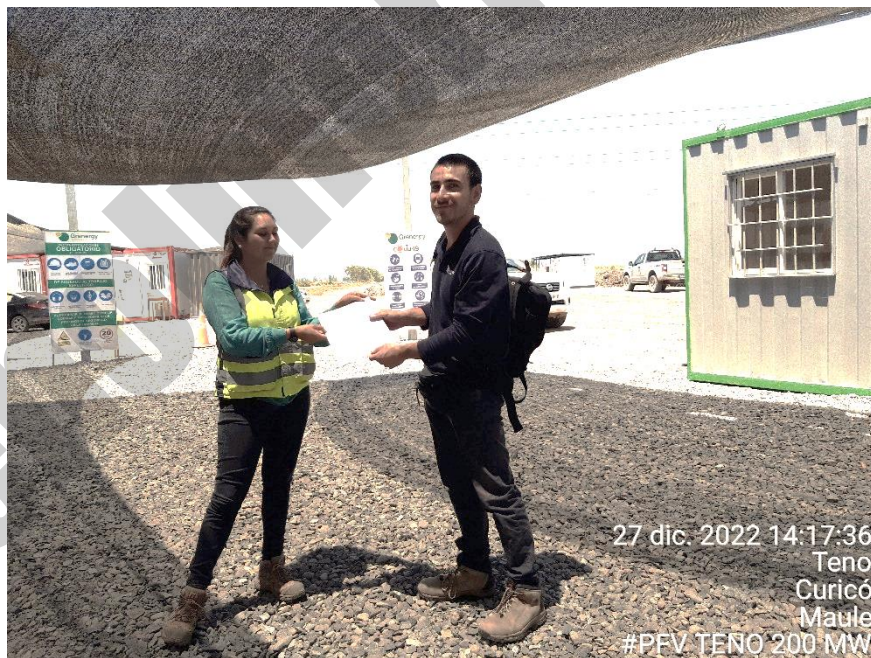
3. Entrega Plan difusión ruido en obra: el profesional Tomas Navarrete hizo entrega en obra del Plan de difusión de ruido que también fue entregado a la I. Municipalidad de Teno, como parte de los compromisos del proyecto.

Figura 6. Entrega plan difusión a prevencionista de obra
Fuente: registro fotográfico terreno.

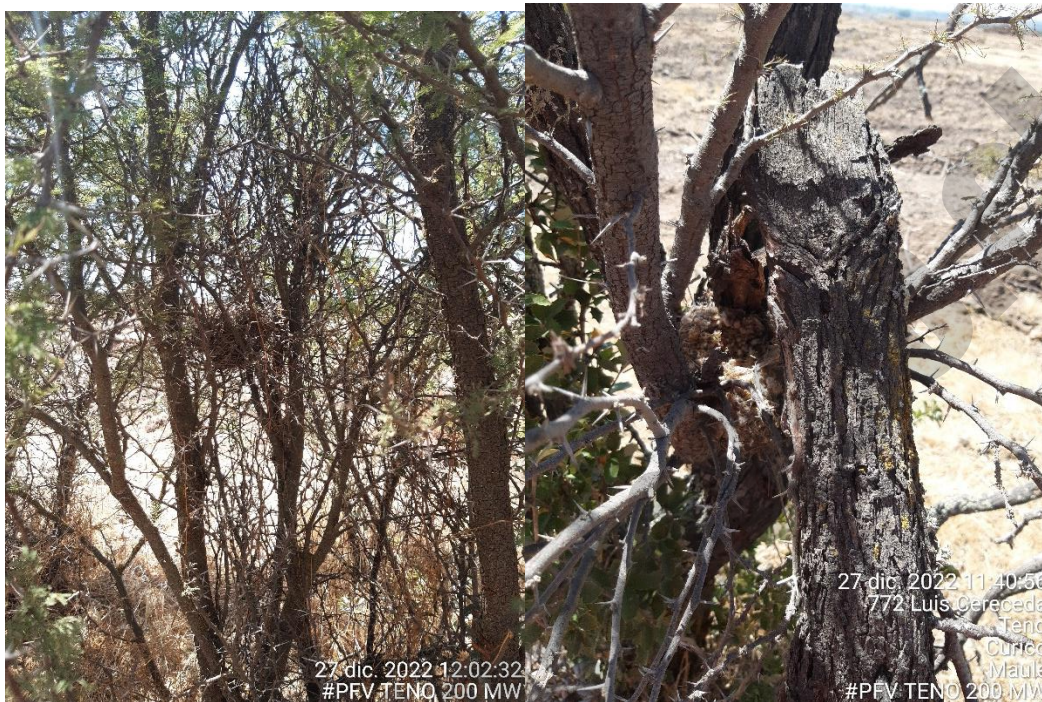
4. Revisión de nidos activos: se realizó la inspección a los nidos activos identificados en KMZ enviado por Tebal. Cabe señalar que en terreno se registraron algunos árboles con nidos

vacíos, es decir, sin presencia de polluelos, así como también no se registraron árboles que si estaban registrados con nidos.

Figura 7. Revisión de nidos en árboles marcados
Fuente: registro fotográfico terreno.
