Reporte de terreno Martes 17 de enero 2023, PFV Gran Teno 200MW

El presente documento es una síntesis de la visita a terreno realizada por las profesionales María Francisca Vera y Sandra San Martín en el marco de la fiscalización por parte del equipo de Medio Ambiente y EPC a las obras ejecutadas en el desarrollo del Proyecto Gran Teno 200MW.

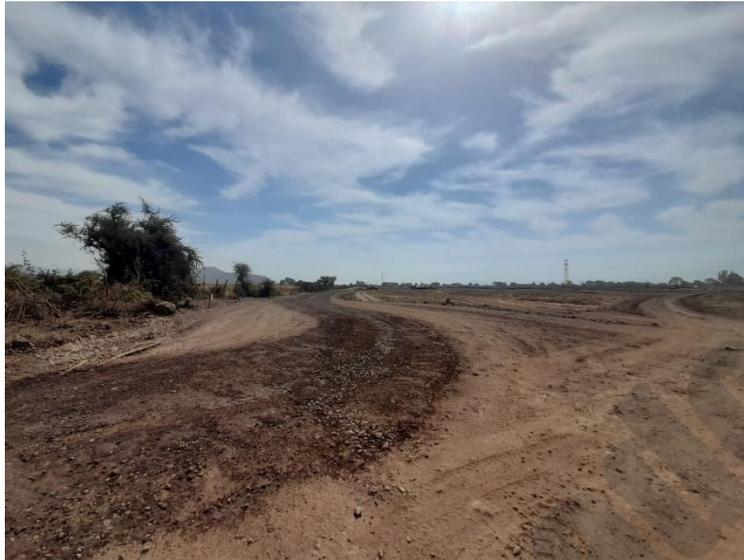
A pesar de que también se indica que se realiza humectación para los caminos internos, esta medida es insuficiente ya que se levanta mucho polvo, incluso a muy baja velocidad (10 km/hr), por lo que se recomienda aumentar la frecuencia de humectación para disminuir la generación de polvo.

Figura 1. Humectación de caminos internos.

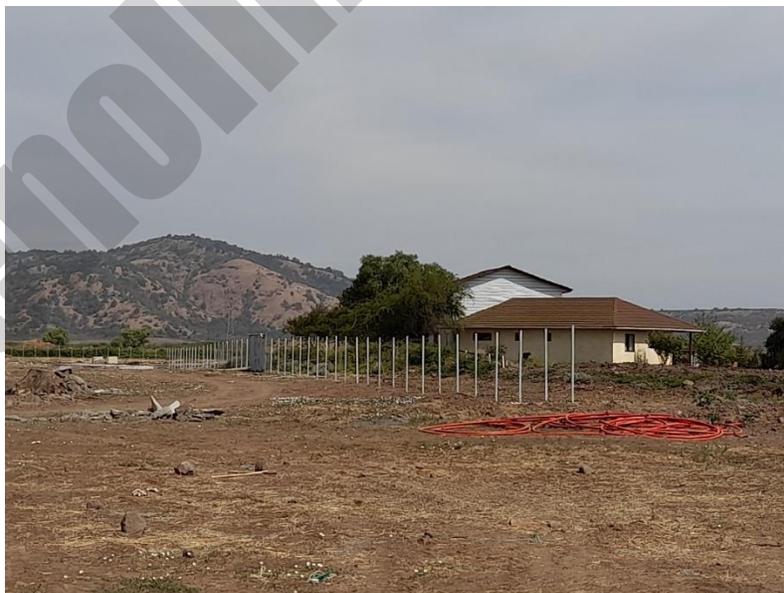
2. Barreras acústicas y cierre perimetral: se evidencia que, a la fecha del terreno, **aun no se ha implementado el cierre perimetral temporal y las barreras acústicas móviles comprometidas por RCA, lo cual es un incumplimiento.** Cabe señalar que el detalle para la implementación fue enviado por correo del día 19/12.

Figura 2. Estado del cierre perimetral.

- **Implementación de barreras acústicas móviles (R3 y R4):** aún falta implementar barreras acústicas móviles para los receptores R3 y R4.
- **Implementación cierre perimetral temporal (medida de ruido):** se debe implementar a la brevedad posible el compromiso ya que no se está atenuando el ruido emitido por obra a los receptores más cercanos (R2, R3 y R4).

- b) Implementación cierre perimetral: el lunes 19/12 el área de Medio Ambiente envía correo a EPC con el detalle de la ubicación y materialidad de dicho cierre para la pronta implementación.

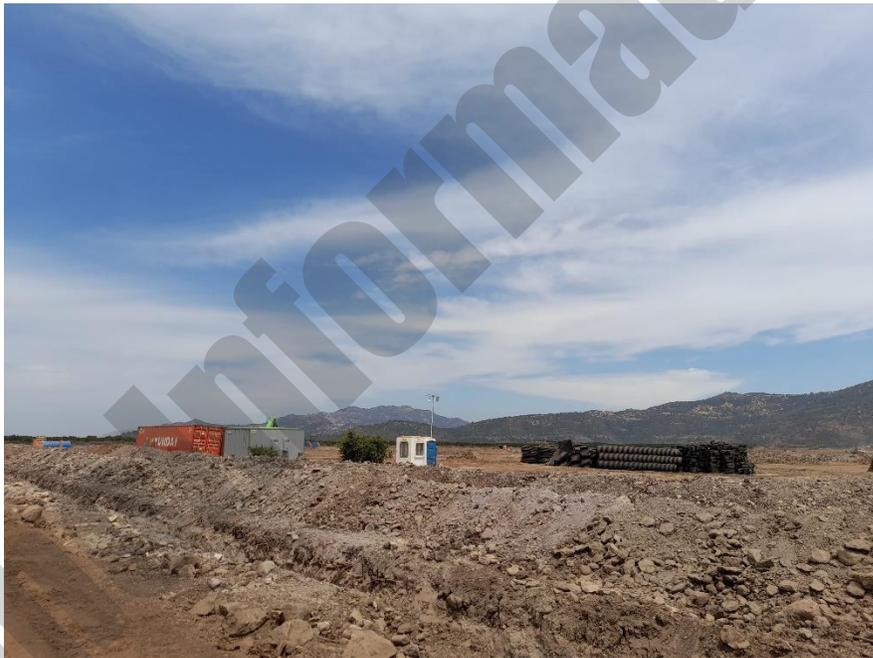
3. Mano de obra: Se informa que en obra existen actualmente aprox. 100 personas trabajando por GR mas trabajadores de la empresa Agrosonda. Cabe señalar que este número es mayor a la cantidad de trabajadores indicada por RCA.
4. Instalación faena para construcción subestaciones: se mantiene lo indicado en los reportes anteriores. El principal riesgo es que funciona como proyecto independiente, incluso cuenta con instalación de faena independiente (oficinas, bodega RESPEL, baños, etc.).
5. Instalación de faena N°2: se evidencia la instalación de cuatro containers y una luminaria. Cabe señalar que esta obra temporal debe estar implementada considerando que en obra ya hay más de 100 trabajadores.

Figura 3. Infraestructura de IF 2.
Fuente: registro fotográfico terreno.

- **Ubicación de la instalación de faena de Agrosonda:** ya que la ubicación no corresponde a la presentada en la DIA ni en alguna CP del proyecto.
- **Implementación instalación de faena 2:** falta implementar en su totalidad esta IF, la cual ya debería estar en obra considerando que hay más de 100 trabajadores en la faena.

- c) Implementación de instalación de faena N°2: considerando el alto de número de trabajadores que hay en obra se deben habilitar los baños con respectiva fosa séptica y estanque de agua potable.

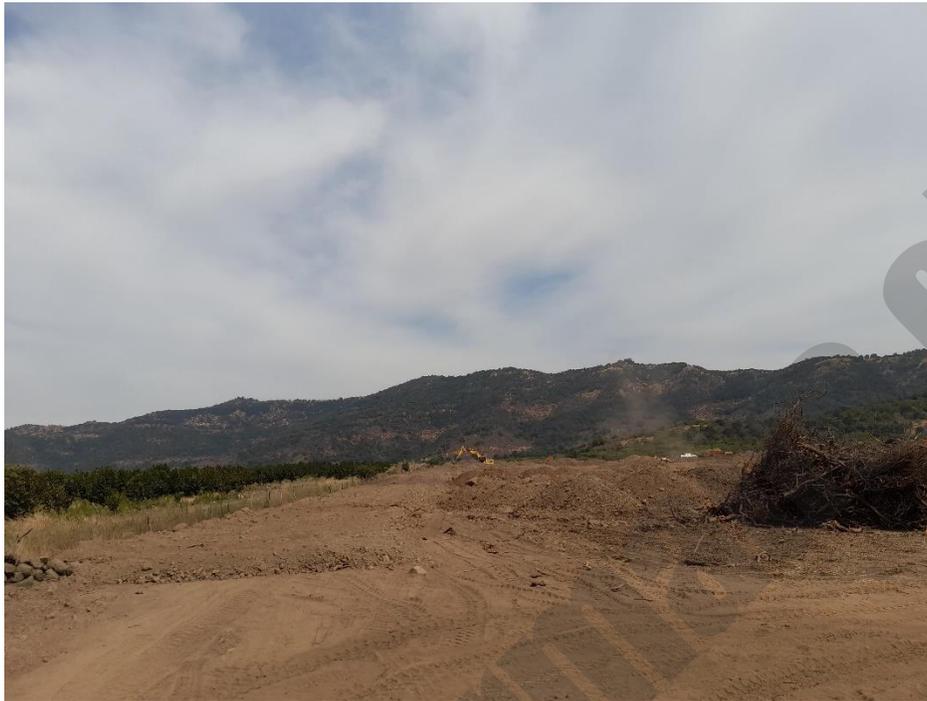
6. Malla raschel para fauna: No fue posible revisar el estado de la malla, debido a que el camino no se encontraba habilitado para el paso. Sin embargo, se continúa evidenciando tránsito de animales (por ejemplo burros) lo que representa un riesgo para su mantenimiento en óptimo estado, en reiteradas ocasiones se ha visto el tránsito de burros.

Figura 4. Estado del camino perimetral en polígono norte.
Fuente: registro fotográfico terreno.

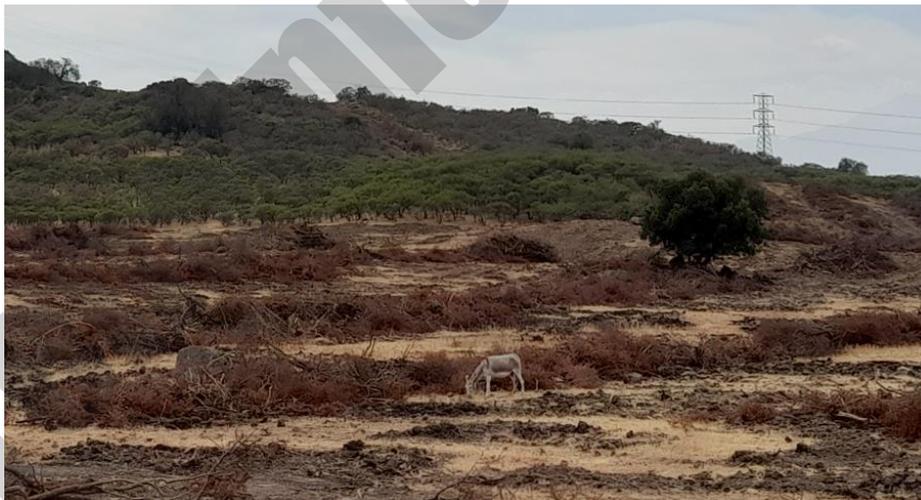
Figura 5. Registro de animales al interior del proyecto.
Fuente: registro fotográfico terreno.

- **Instalación malla raschel para fauna:** no cumple con lo indicado en lo presentado en la CP N°4 del proyecto ya que no se encuentra enterrada ni totalmente instalada, como fue indicado a la autoridad.

3. Implementación cerco eléctrico para ganado: de acuerdo con lo conversado en obra, una vez instalado el vallado del sector colindante al cerro, se evaluará instalar un cerco eléctrico para resguardar las obras durante todas las etapas del proyecto, para impedir el paso de los animales.

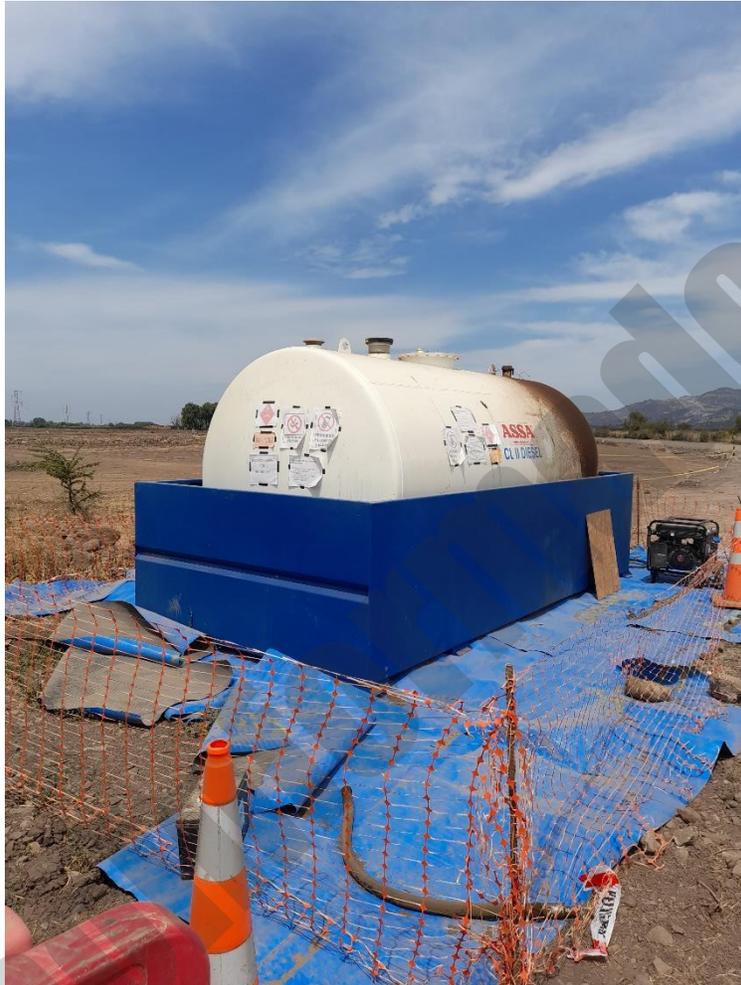
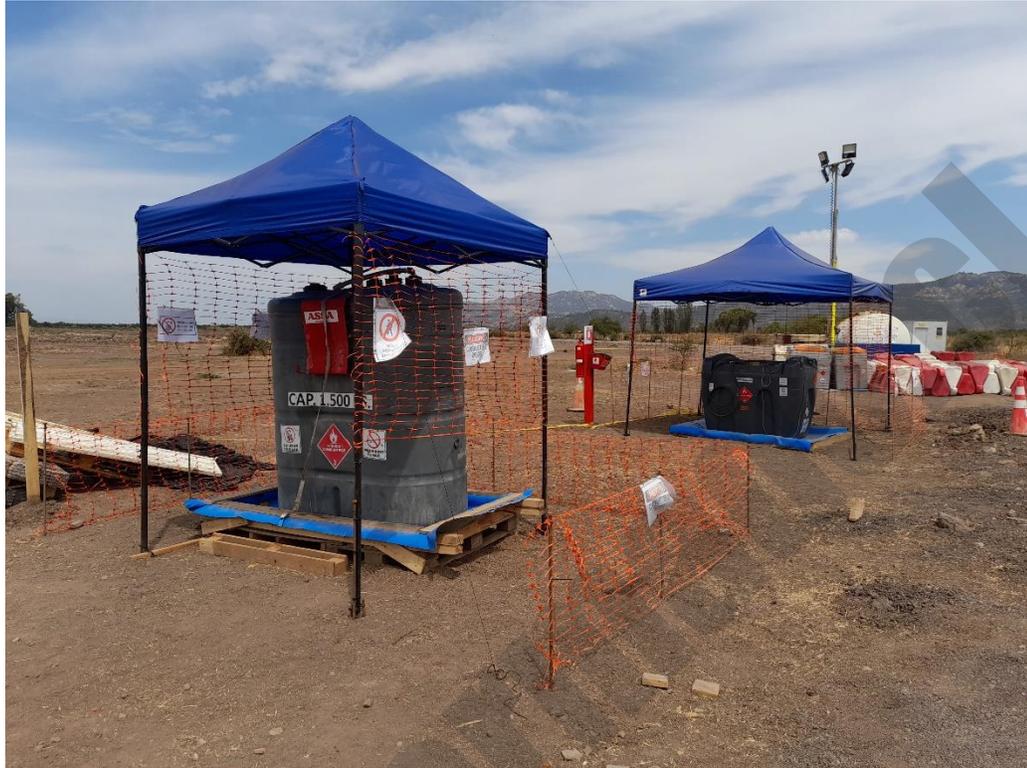
7. Estanque combustible: cabe señalar que en esta visita, se implementaron otras dos zonas de estanques de combustible, además del estanque que ya había sido identificado en visitas anteriores. Se solicitará información a empresa contratista respecto de la cantidad de

combustible que se almacena para evaluar los permisos que se deben tramitar, en caso de que corresponda.

Figura 6. Estancos de combustible ubicado en IF1.

- **Estanques de combustible en IF:** se evidencian 3 estanques de combustible, mientras que en la CP solo se consideró la implementación de un solo (1.000 litros).

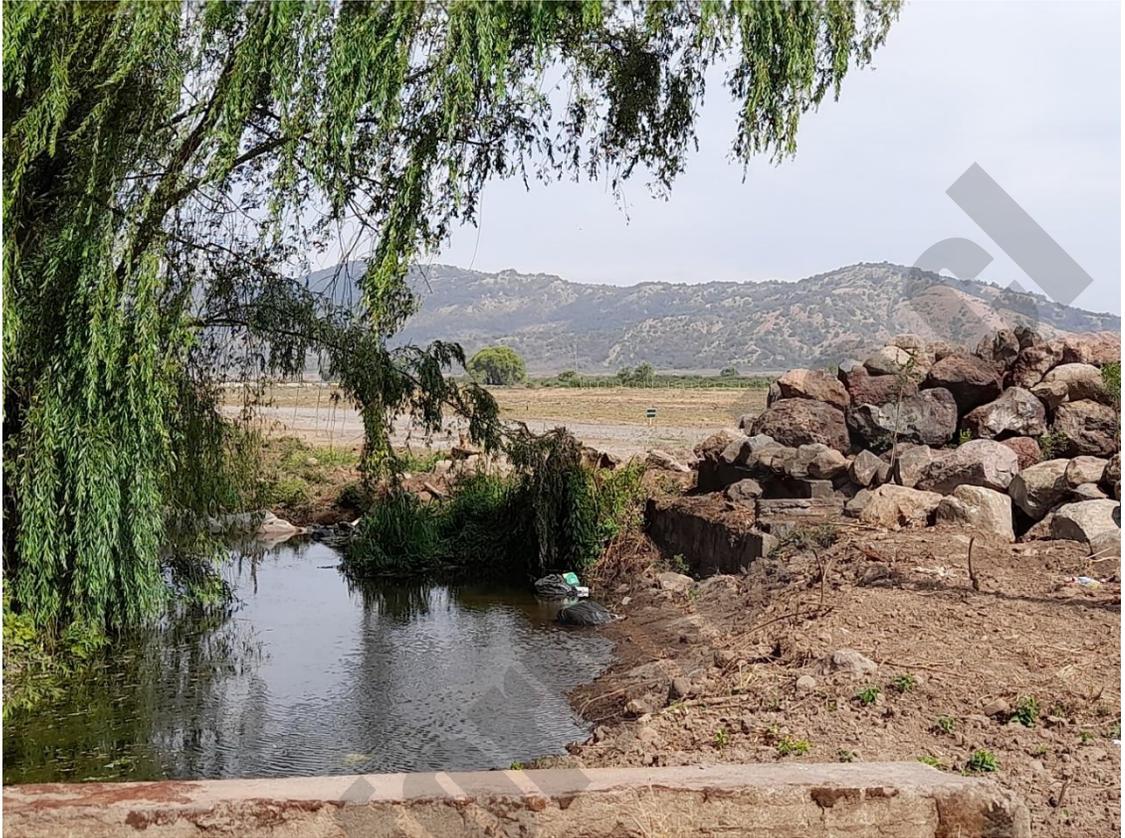
8. Residuos en cauces naturales y/o artificiales: se evidenció residuos dentro y en las cercanías de los canales, los cuales deben ser limpiados.

Figura 7. Residuos en canal en acceso a la obra.
Fuente: registro fotográfico terreno.

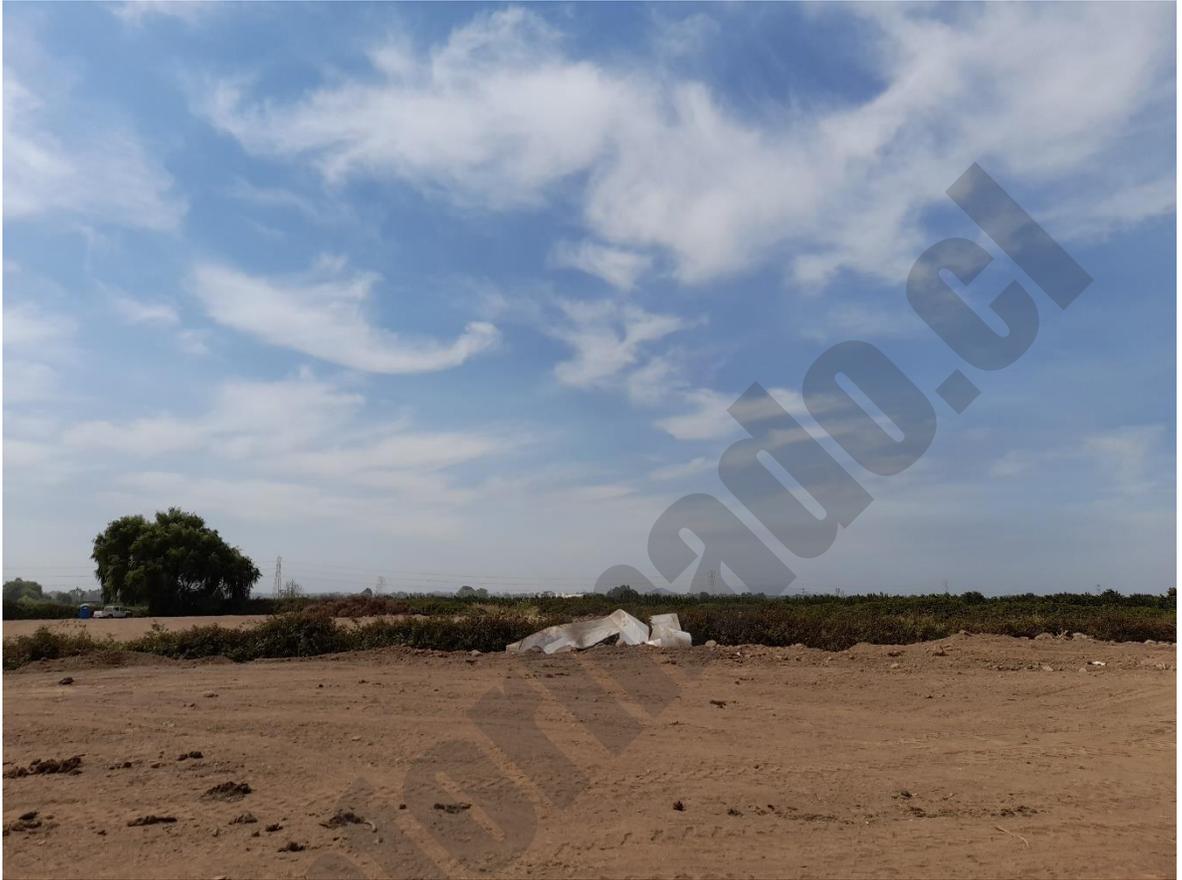
Figura 8. Residuos en cercanías del canal (interior predio).
Fuente: registro fotográfico terreno

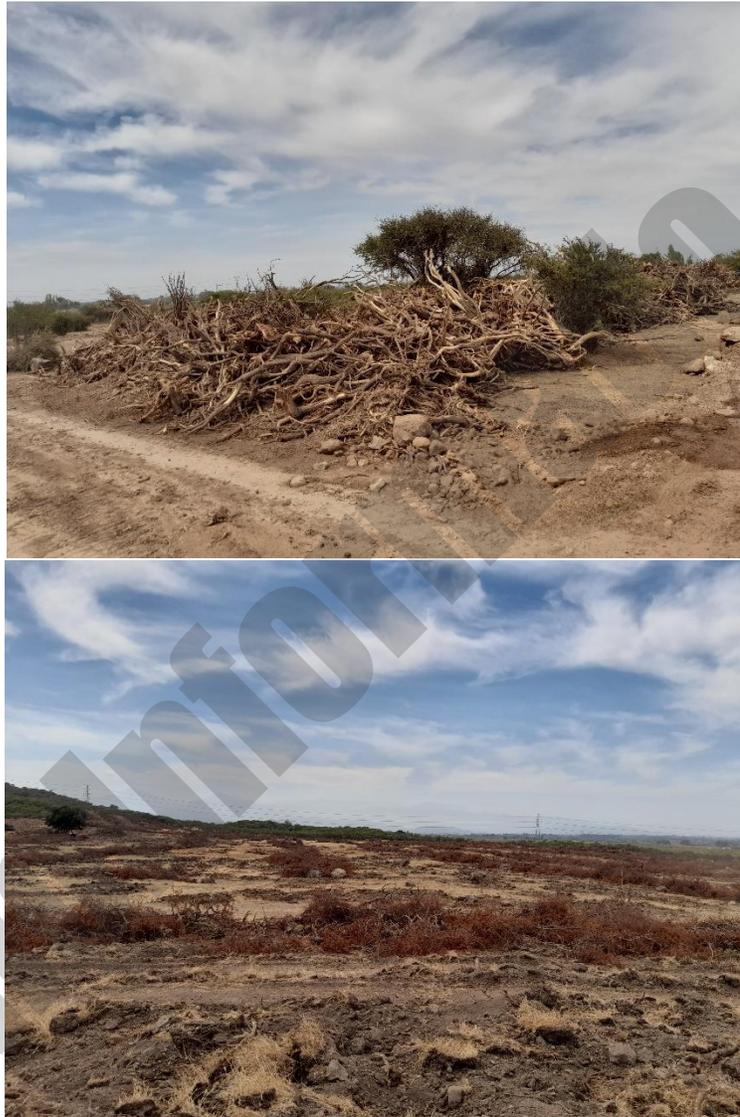
1. **Retiro de vegetación:** A pesar de que se evidencia un avance mayor que en el reporte anterior respecto del retiro de la vegetación, continúan sectores principalmente del norte del polígono norte con residuos vegetales apilados en montículos, otros sectores esparcida y otros sectores apilados en filas, lo cual continúa generando un incumplimiento con lo indicado en la tramitación sectorial del PAS 146, además de ser posibles focos de incendios. Cabe mencionar que aún no se coordina una máquina chipeadora para ir eliminando los residuos vegetales dentro del área del proyecto y/o retiro de estos residuos a lugares de destino final autorizados. En el plan de manejo quedó estipulado que la vegetación debe apilarse en hileras (fajas paralelas) para así evitar que, ante un posible foco de incendio forestal, este afecte al resto de las obras y sea mejor canalizado. Jefe de obra indica que la vegetación se retirará en unos meses más.

Figura 9. Estado actual la vegetación residual de la corta en área de proyecto
Fuente: registro fotográfico terreno.

- **Despeje de vegetación/corta de vegetación:** aún falta retirar parte del material vegetal producto de la corta realizada en el marco del PAS 148. Por otra parte, se debe tener presente que la corta de vegetación colindante a los corrales no fue tramitada mediante permiso, por lo que puede ser cuestionado por CONAF ante eventual fiscalización.

Es preciso señalar que la vegetación presente en el predio debe ser retirada lo antes posible.

4. Implementación de maquina chipeadora y retiro de residuos vegetales a lugares autorizados: se está cotizando maquina chipeadora para disminuir los residuos presentes en área de proyecto. Se debe continuar con el retiro de la vegetación para dar cumplimiento con el permiso sectorial de corta.

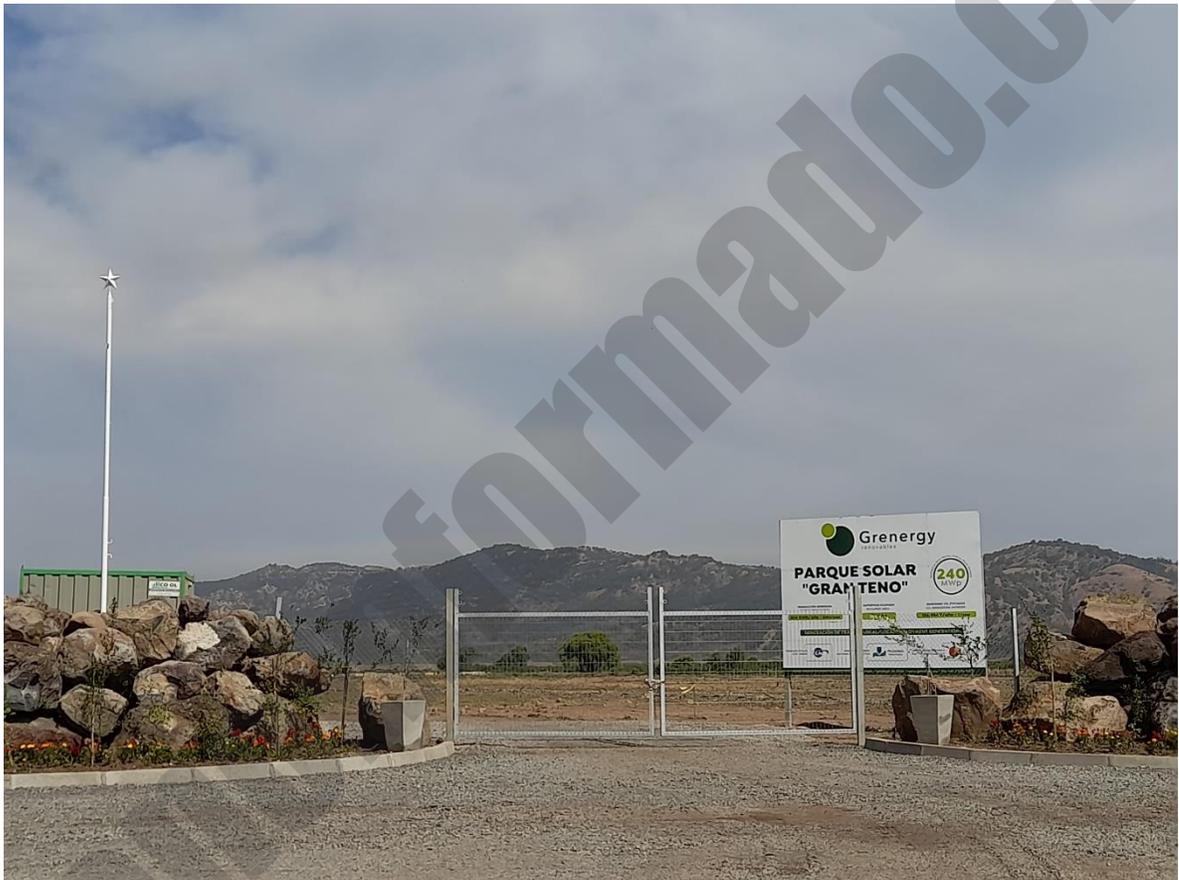
- Habilitación camino de acceso: se visualizan los trabajos para el camino de acceso el cual debe ser en concordancia con lo aprobado sectorialmente. Se debe verificar con Adrian García el cumplimiento de esta obra.

Figura 10. Camino de acceso a la obra.
Fuente: registro fotográfico terreno.

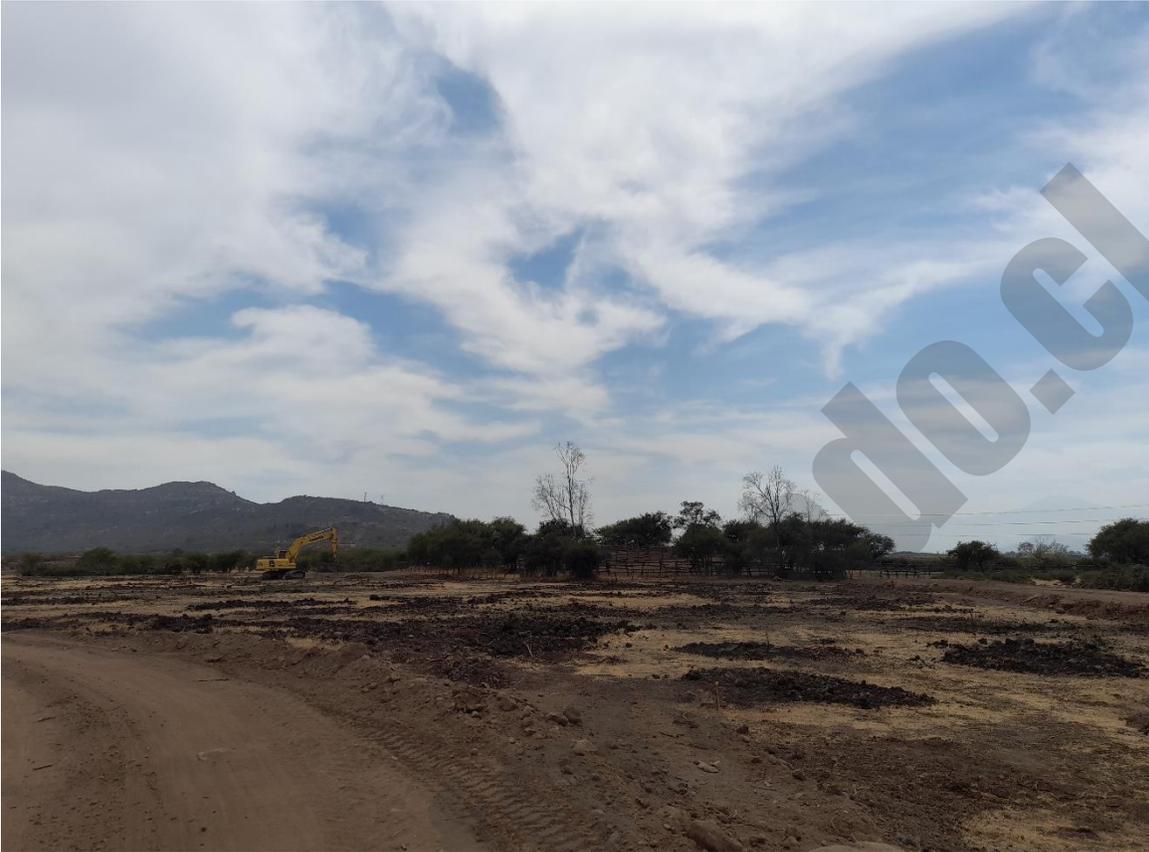
- Corta de vegetación: Durante el recorrido por obra, se evidencia la corta de espinos en el sector cercano a los corrales, lo cual no esta dentro de las obras indicadas en la evaluación ambiental.

Figura 11. Corta de espinos fuera del predio.
