## **Reporte de terreno Miércoles 04 de enero 2023, PFV Gran Teno 200MW**

El presente documento es una síntesis de la visita a terreno realizada por las profesionales Marión Alvarado, María Francisca Vera y Sandra San Martín en el marco de la fiscalización por parte del equipo de Medio Ambiente y EPC a las obras ejecutadas en el desarrollo del Proyecto Gran Teno 200MW.

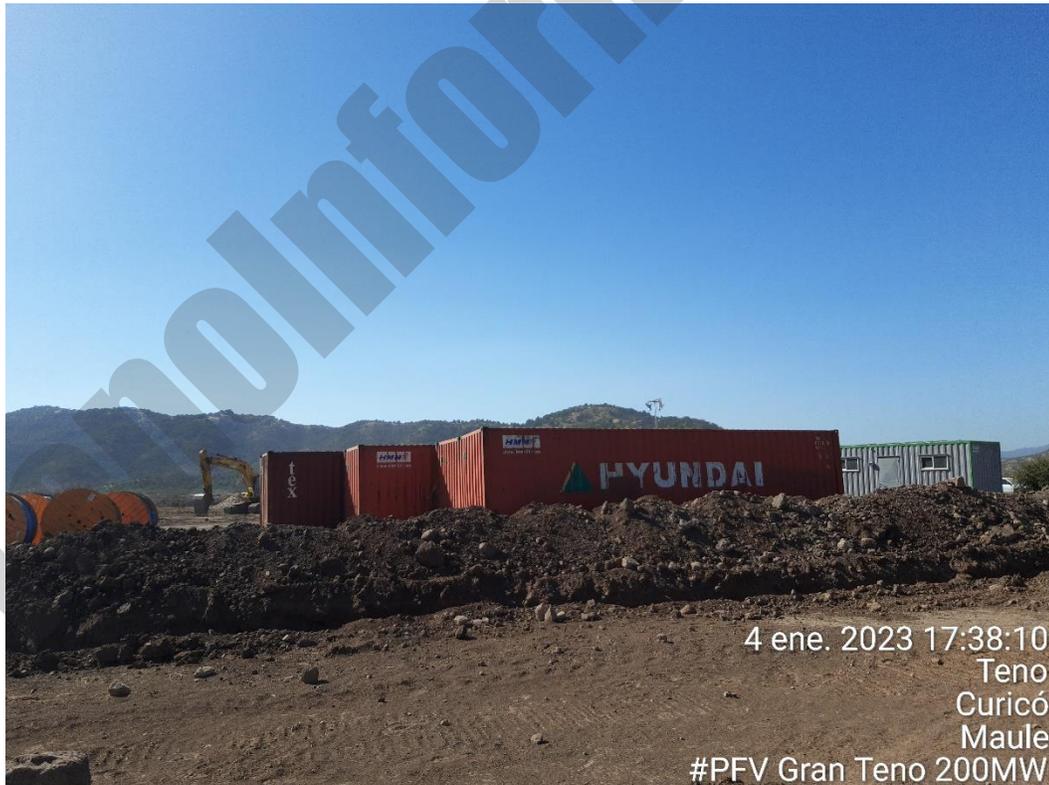
5. Instalación de faena N°2: se evidencia la instalación de cuatro containers y una luminaria. **Cabe señalar que esta obra temporal debe estar implementada considerando que en obra ya hay más de 100 trabajadores.**

Figura 3. Infraestructura de IF 2.  
Fuente: registro fotográfico terreno.

- c) Implementación de instalación de faena N°2: considerando el alto de número de trabajadores que hay en obra se deben habilitar los baños con respectiva fosa séptica y estanque de agua potable.

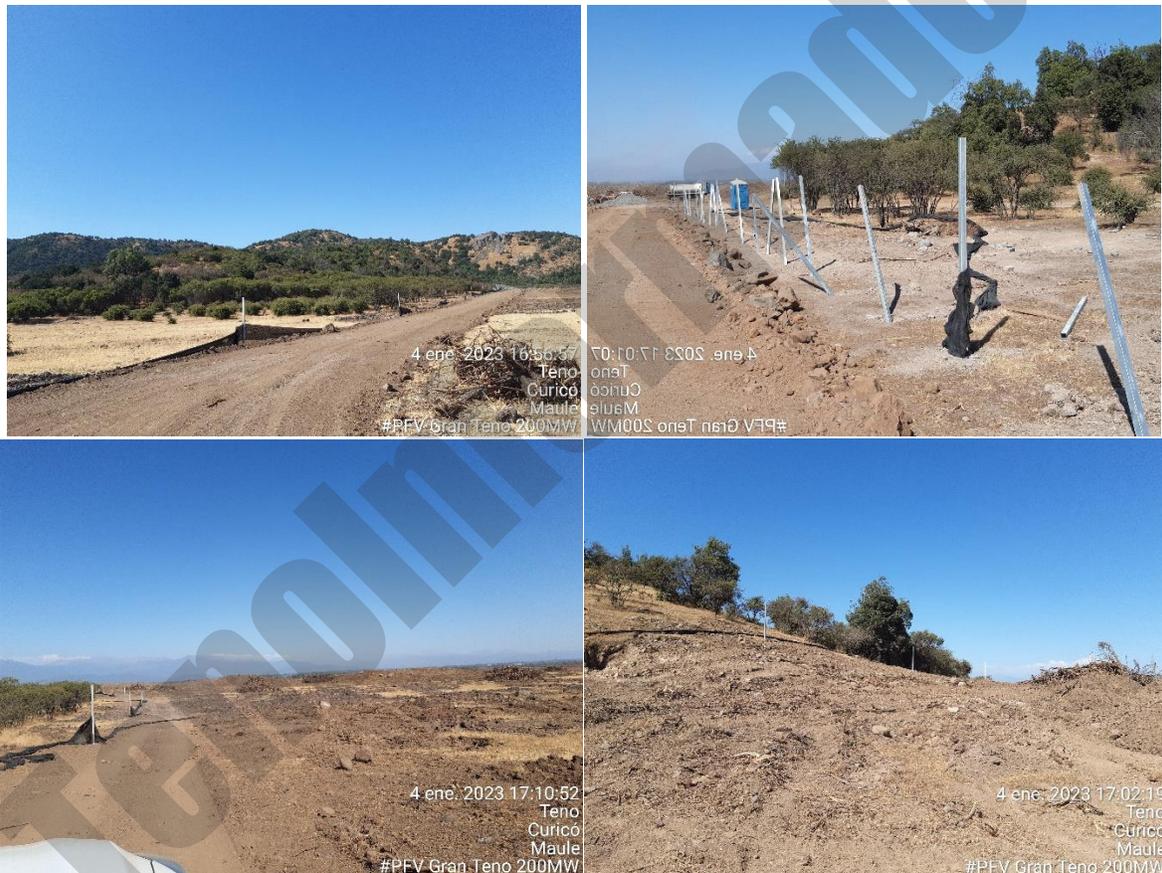
6. Malla raschel para fauna: Se vuelve a revisar el estado de la malla, la cual no se encuentra enterrada y se presenta de manera discontinua en más tramos en comparación a los anteriores reportes (producto del viento, trabajos en el sector y animales). Adicionalmente el tránsito de animales continúa representando un riesgo para su mantenimiento en óptimo estado, en reiteradas ocasiones se ha visto el tránsito de burros.

Figura 4. Estado actual de la malla en algunos sectores de la obra en obra

- **Instalación malla raschel para fauna:** no cumple con lo indicado en lo presentado en la CP N°4 del proyecto ya que no se encuentra enterrada ni totalmente instalada, como fue indicado a la autoridad.

En terreno, se continúa con la implementación del cerco perimetral del proyecto en la zona colindante al cerro para posteriormente instalar malla galvanizada para impedir el paso de los animales.

3. Implementación cerco eléctrico para ganado: de acuerdo con lo conversado en obra, una vez instalado el vallado del sector colindante al cerro, se evaluará instalar un cerco eléctrico para resguardar las obras durante todas las etapas del proyecto, para impedir el paso de los animales.

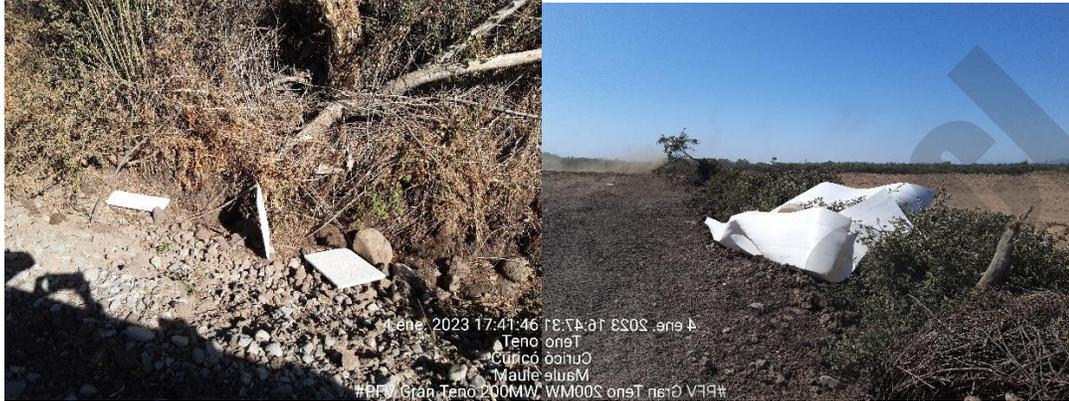
8. Residuos en cauces naturales y/o artificiales: se evidenció material al parecer cercano a canal el cual debe ser limpiado.

Figura 5. Residuos registrados cercanos a canal en obra.

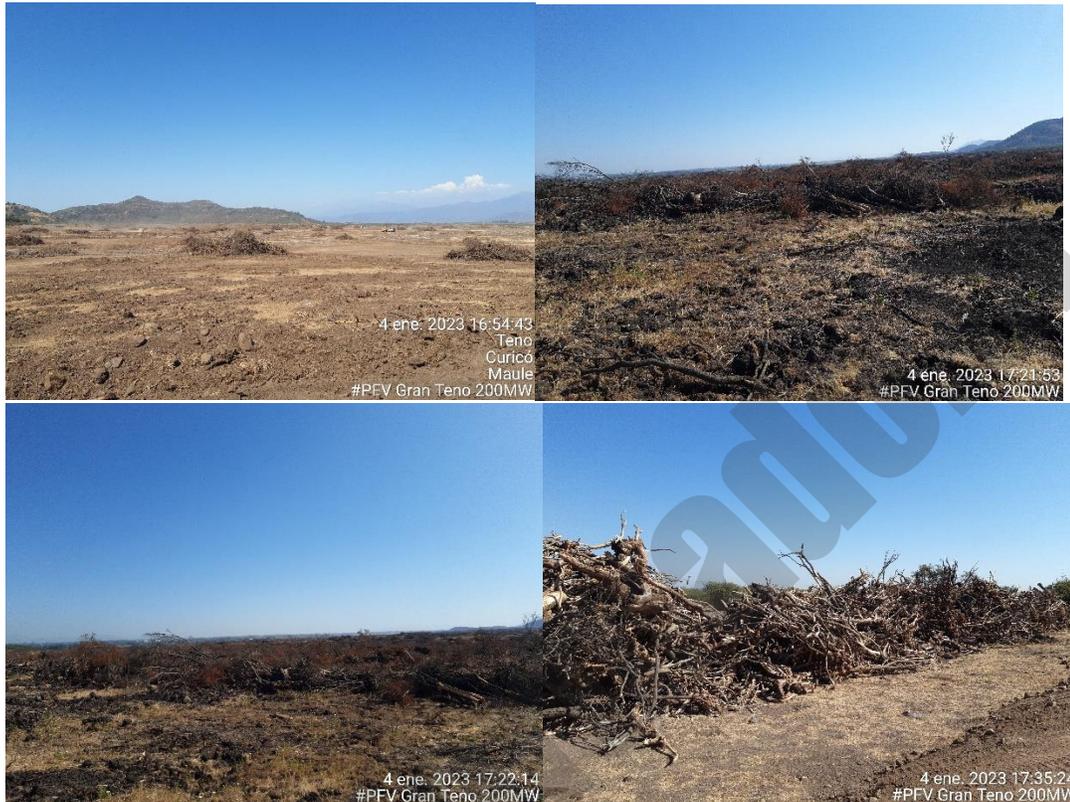
1. Retiro de vegetación: A pesar de que se evidencia un avance mayor que en el reporte anterior respecto del retiro de la vegetación, continúan sectores principalmente del norte del polígono norte con residuos vegetales apilados en montículos, otros sectores esparcidos y otros sectores apilados en filas, lo cual continúa generando un incumplimiento con lo indicado en la tramitación sectorial del PAS 146, además de ser posibles focos de incendios. Cabe mencionar que aún no se coordina una máquina chepeadora para ir eliminando los residuos vegetales dentro del área del proyecto y/o retiro de estos residuos a lugares de destino final autorizados. En el plan de manejo quedó estipulado que la vegetación debe apilarse en hileras (fajas paralelas) para así evitar que ante un posible foco de incendio forestal, este afecte al resto de las obras y sea mejor canalizado.

Figura 6. Estado actual la vegetación residual de la corta en área de proyecto

- **Despeje de vegetación:** aún falta parte del material vegetal por retirar y se debe apilar en hileras en el sector norte.
- **Inducción nociones básicas en combate de incendios forestales y comportamiento del fuego:** a la fecha aún no se ha implementado. Prevencionista de la obra ya cuenta con cotización de bomberos pero es elevada, el equipo de medio ambiente está solicitando cotización con un especialista para comparar presupuesto y poder adjudicar..

4. Implementación de maquina chipeadora y retiro de residuos vegetales a lugares autorizados: se está cotizando maquina chipeadora para disminuir los residuos presentes en área de proyecto. Se continúa con retiro de madera (camiones) que serán utilizados para carbón, lo cual fue visualizado en terreno.

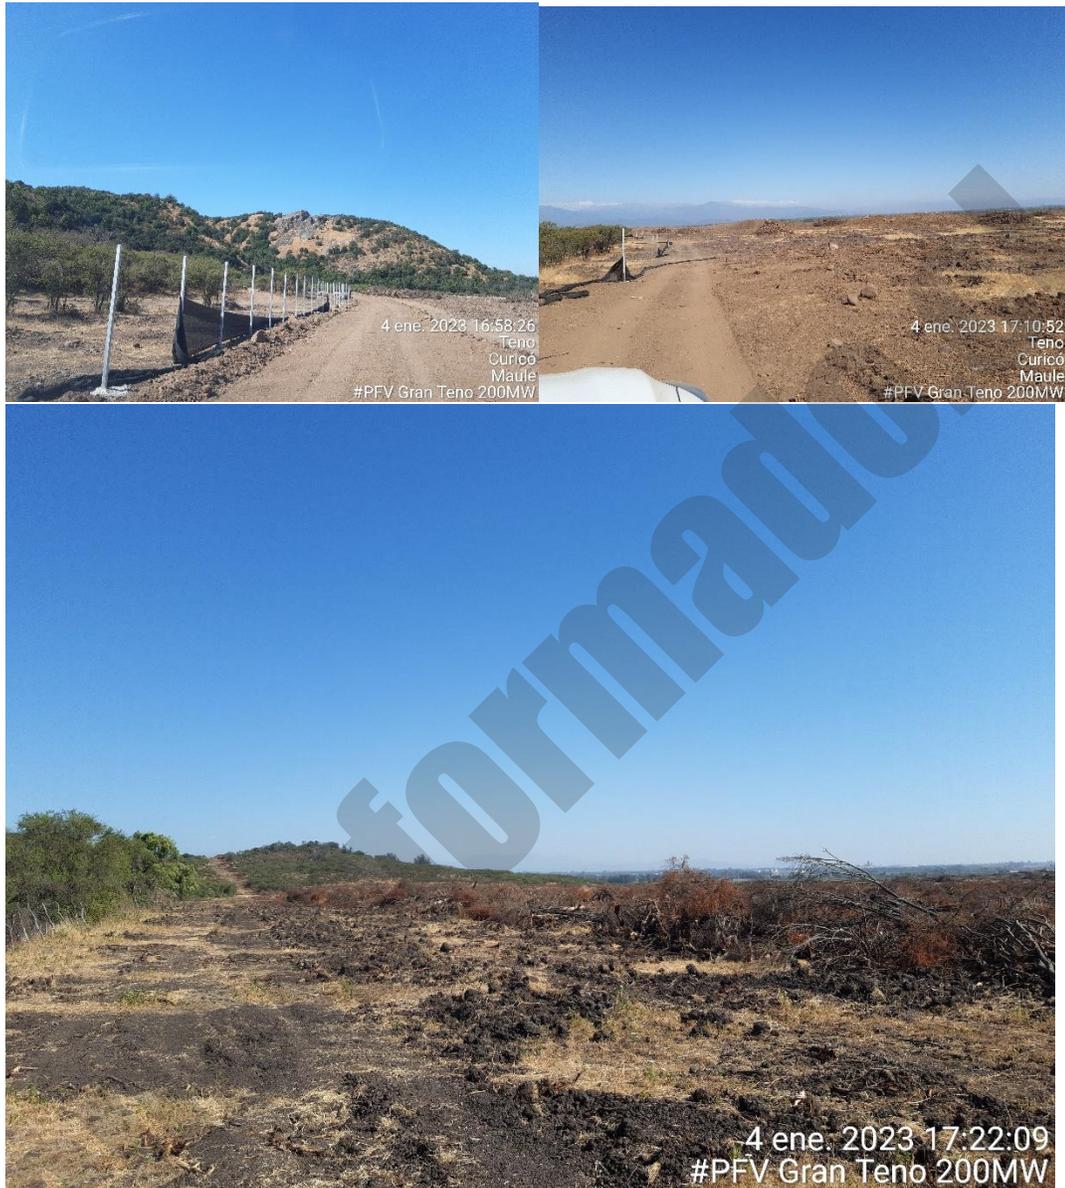
- Cortafuego en camino perimetral: se revisa la implementación del camino perimetral que bordea toda el área del proyecto. Se ha avanzado en gran parte con la implementación del camino perimetral quedando pendiente en menor medida el linde noreste por mejorar. Adicionalmente, aún falta por retirar vegetación que está cercano al perímetro del proyecto.

Figura 7. Camino perimetral avanzado y pendiente

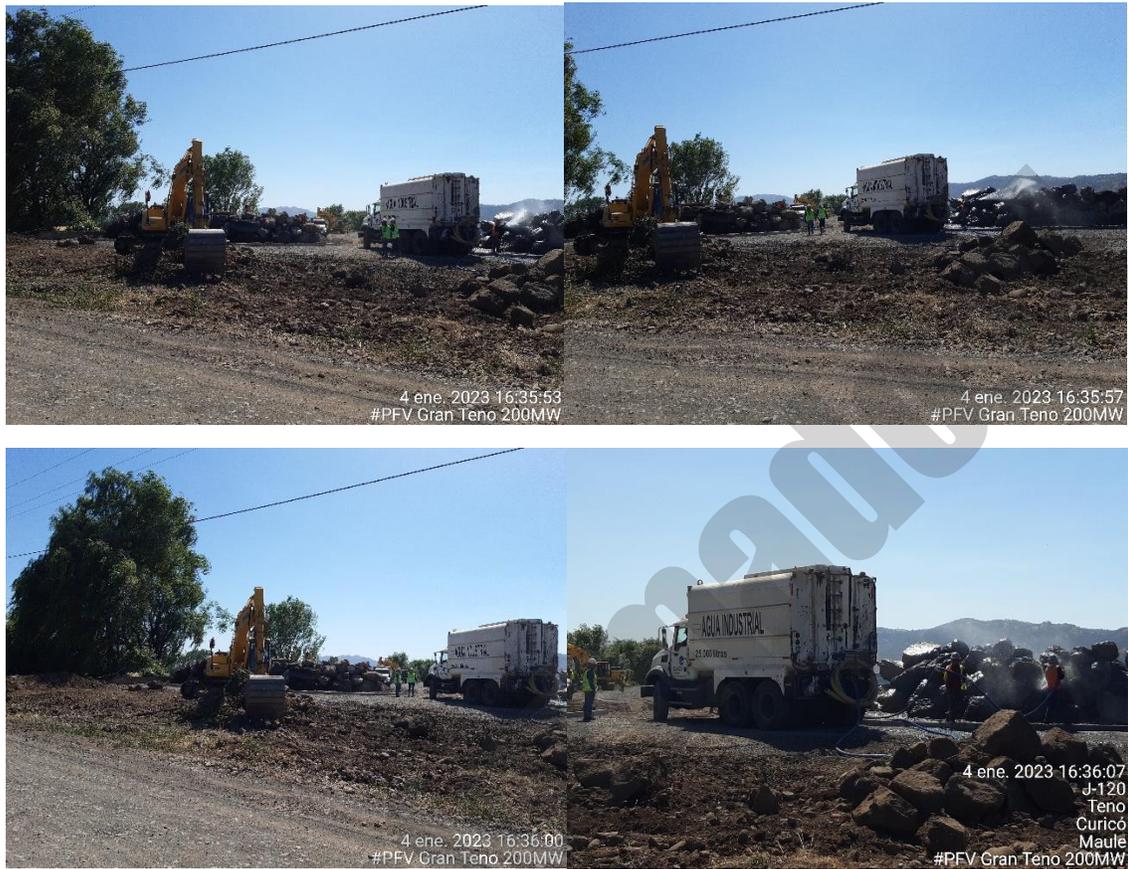
- Habilitación camino de acceso: se visualizan los trabajos para el camino de acceso el cual debe ser en concordancia con lo aprobado sectorialmente. Se debe verificar con Adrian García el cumplimiento de esta obra.

Figura 8. Camino perimetral avanzado y pendiente  
Fuente: registro fotográfico terreno.

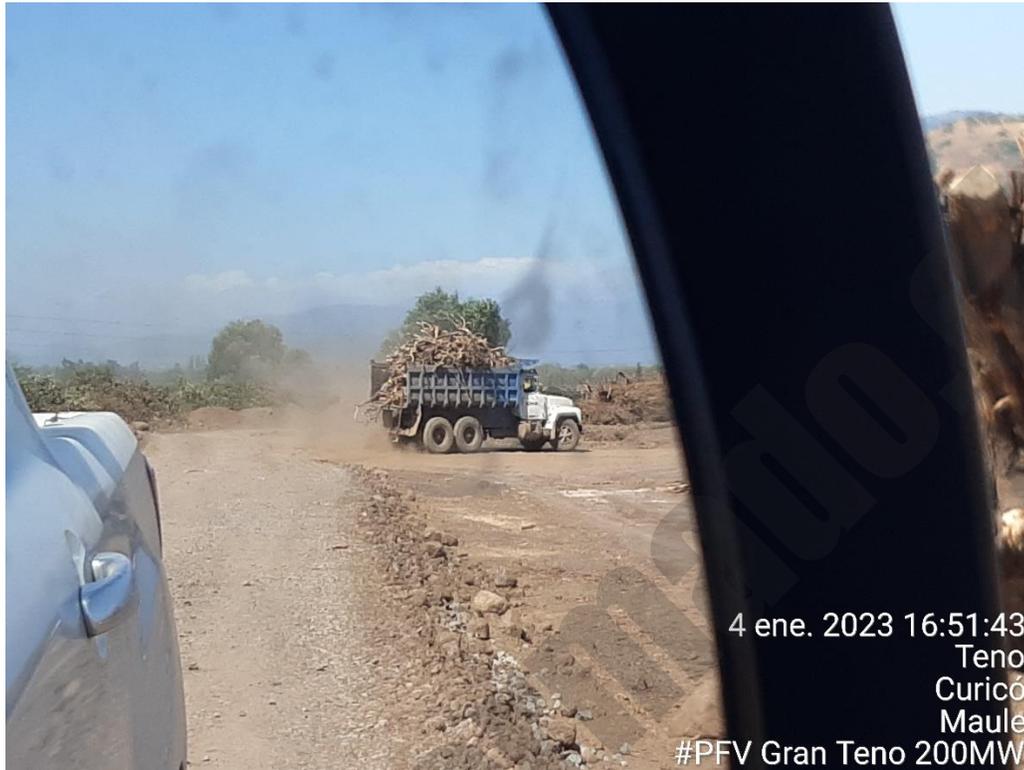
Figura 9. Retiro de residuos vegetales.  
Fuente: registro fotográfico terreno.
