Reporte de terreno jueves 09 de febrero 2023, PFV Gran Teno 200MW

El presente documento es una síntesis de la visita a terreno realizada por las profesionales María Francisca Vera y Sandra San Martín en el marco de la fiscalización por parte del equipo de Medio Ambiente y EPC a las obras ejecutadas en el desarrollo del Proyecto Gran Teno 200MW.

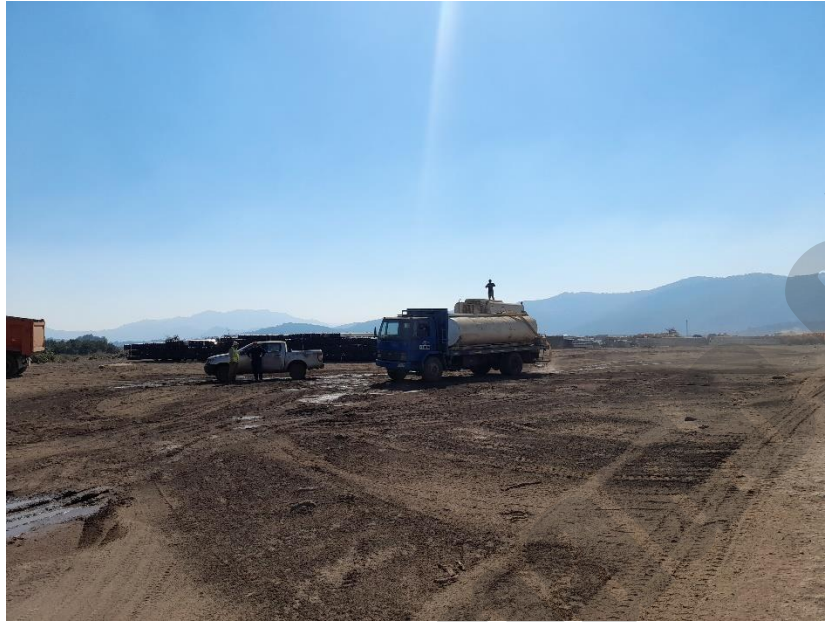
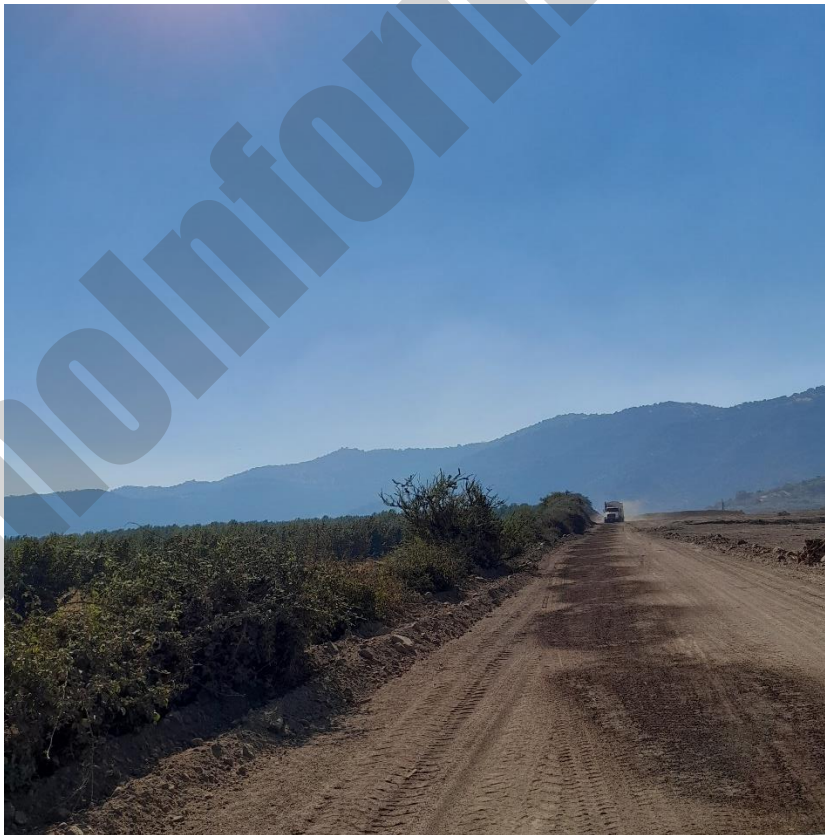
1. Humectación de caminos: Se comprueba la realización de este compromiso de RCA en las zonas desde el acceso a proyecto, siguiendo por la ruta J-120. Jefe de Obra informa que adicionalmente a este compromiso se realiza la humectación de caminos por unas 2 o 3 veces adicionales al día en las zonas frente a zonas consideradas sensibles (zona de cultivo, justo al frente del acceso al proyecto) y en área donde existen residencias (principio de la ruta).
A pesar de que también se indica que se realiza humectación para los caminos internos, esta medida es insuficiente ya que se levanta mucho polvo, incluso a muy baja velocidad (10 km/hr), por lo que se recomienda aumentar la frecuencia de humectación para disminuir la generación de polvo.

Figura 1. Humectación de caminos.
Fuente: registro fotográfico terreno.

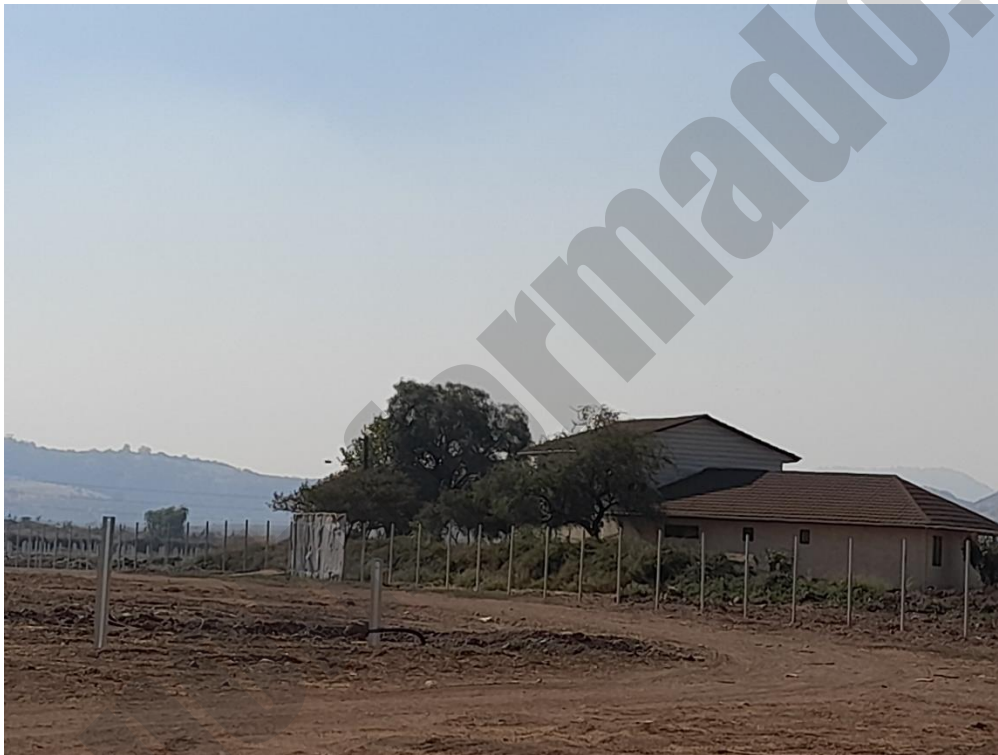
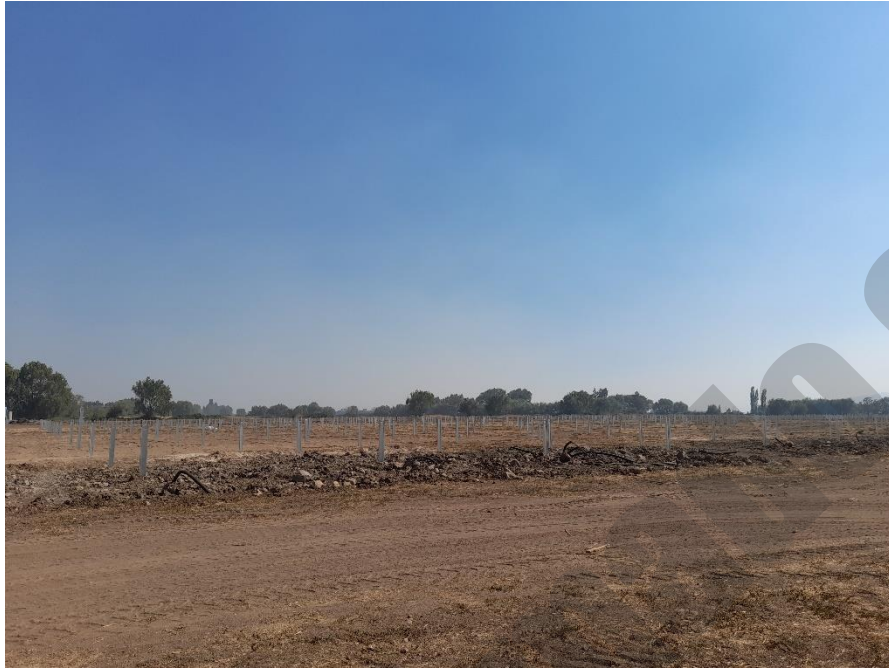
2. Barreras acústicas y cierre perimetral: se evidencia que, a la fecha del terreno, **aun no se ha implementado el cierre perimetral temporal y las barreras acústicas móviles comprometidas por RCA, lo cual es un incumplimiento**. Cabe señalar que el detalle para la implementación fue enviado por correo del día 19/12. Se evidencian trabajos de hincado en el Polígono Sur del proyecto, por lo cual se hace imprescindible la instalación de estas medidas.

Figura 2. Cierre perimetral y trabajos de hincado en polígono Sur (cercano a receptores).

1. Área de EPC: debe implementar de manera correcta y en el corto tiempo lo siguiente:
 - a) Implementación correcta de las barreras acústicas móviles para los receptores R3 y R4. el lunes 19/12 el área de Medio Ambiente envía correo a EPC con el detalle de la ubicación y materialidad de dicho cierre para la pronta implementación.

- b) Implementación cierre perimetral: el lunes 19/12 el área de Medio Ambiente envía correo a EPC con el detalle de la ubicación y materialidad de dicho cierre para la pronta implementación.

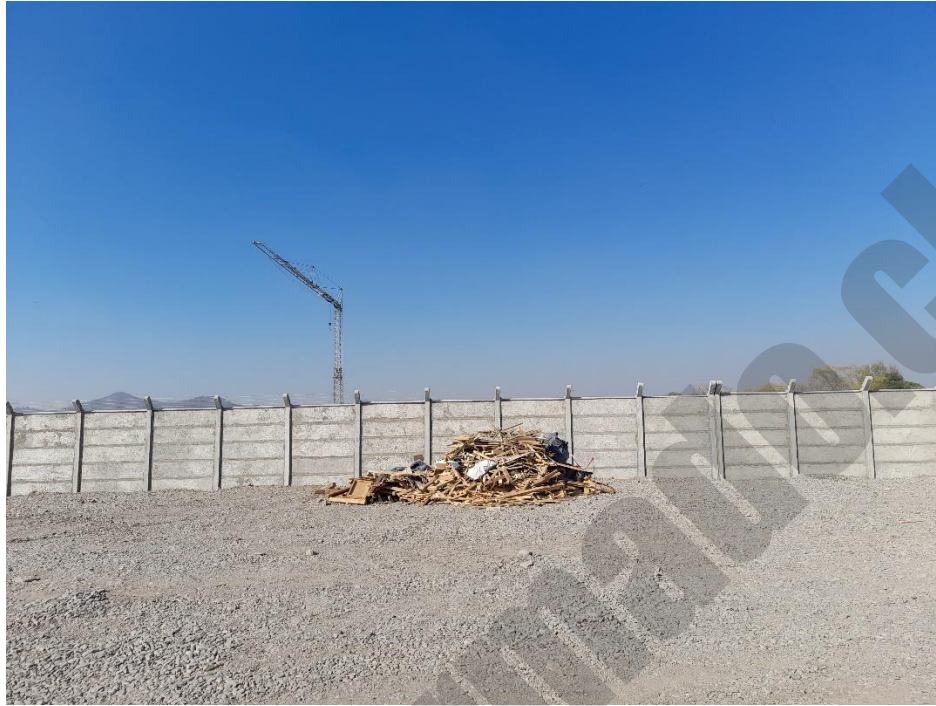
3. Mano de obra: Se informa que en obra existen actualmente aprox. 135 personas trabajando. Cabe señalar que este número es mayor a la cantidad de trabajadores indicada por RCA.
4. Instalación faena para construcción subestaciones: se mantiene lo indicado en los reportes anteriores. El principal riesgo es que funciona como proyecto independiente, incluso cuenta con instalación de faena independiente (oficinas, bodega RESPAL, baños, etc.). Se evidencia acumulación de residuos por el exterior del perímetro de la subestación.

Figura 3. Acumulación de residuos subestación.

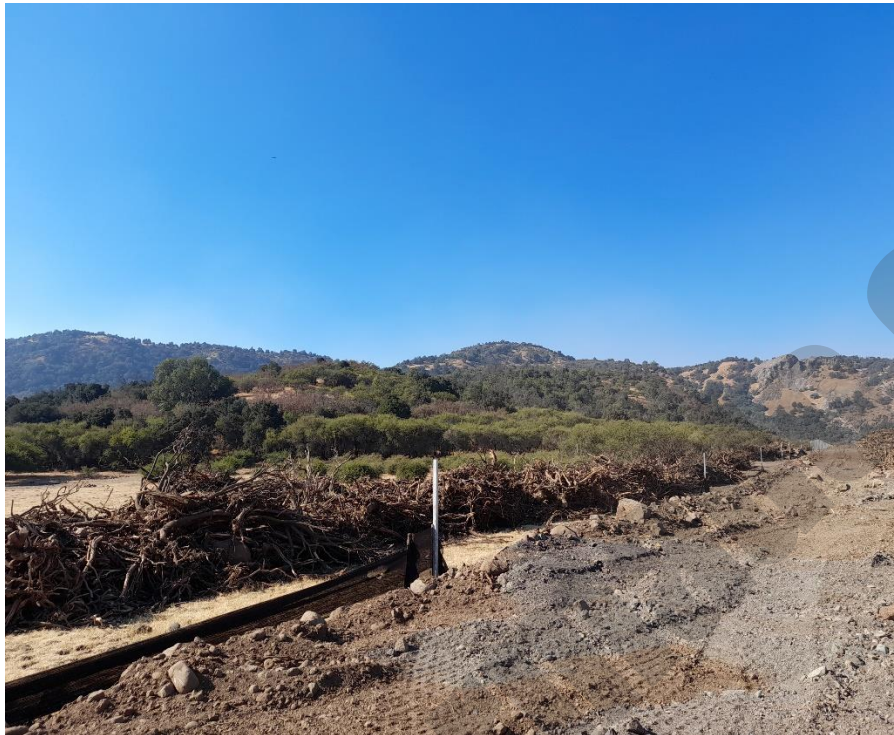
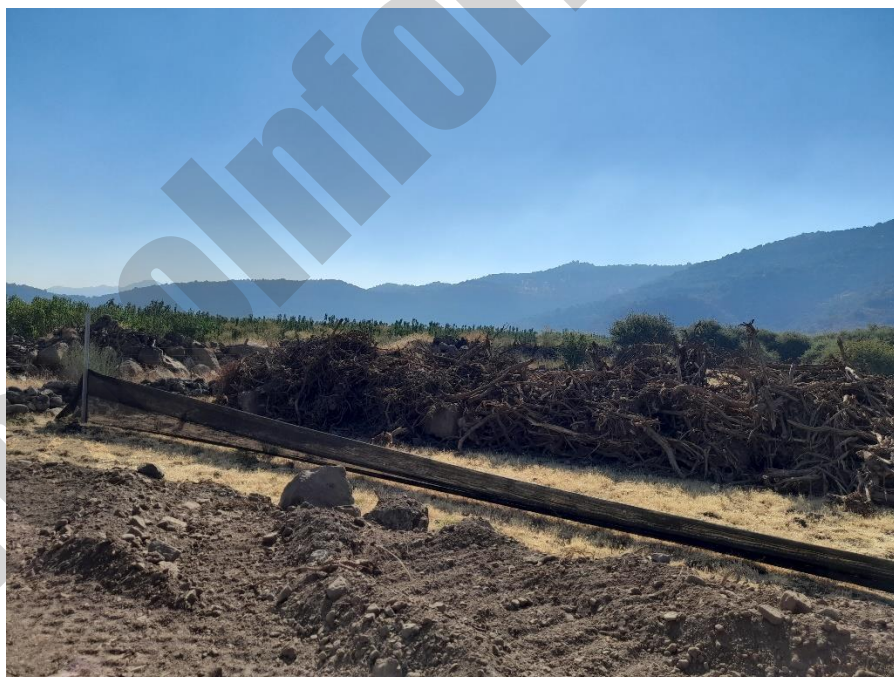
5. Instalación de faena N°2: se evidencia la instalación de cuatro containers y una luminaria. Cabe señalar que esta obra temporal debe estar implementada considerando que en obra ya hay más de 100 trabajadores.
6. Malla raschel para fauna: Se vuelve a revisar el estado de la malla, la cual no se encuentra en óptimas condiciones (producto del viento, trabajos en el sector y animales). Adicionalmente el tránsito de animales continúa representando un riesgo para su mantenimiento en óptimo estado, en reiteradas ocasiones se ha visto el tránsito de burros.

En terreno, se continúa con la implementación del cerco perimetral del proyecto en la zona colindante al cerro para posteriormente instalar malla galvanizada para impedir el paso de los animales.

Figura 4. Estado actual de la malla en algunos sectores de la obra en obra
Fuente: registro fotográfico terreno.

2. Implementación cerco eléctrico para ganado: de acuerdo con lo conversado en obra, una vez instalado el vallado del sector colindante al cerro, se evaluará instalar un cerco eléctrico para resguardar las obras durante todas las etapas del proyecto, para impedir el paso de los animales.

4. Implementación malla raschel: una vez que EPC avance con la implementación del cerco perimetral del proyecto en el área colindante al cerro, TCM se encargará de implementar de manera correcta la malla raschel.

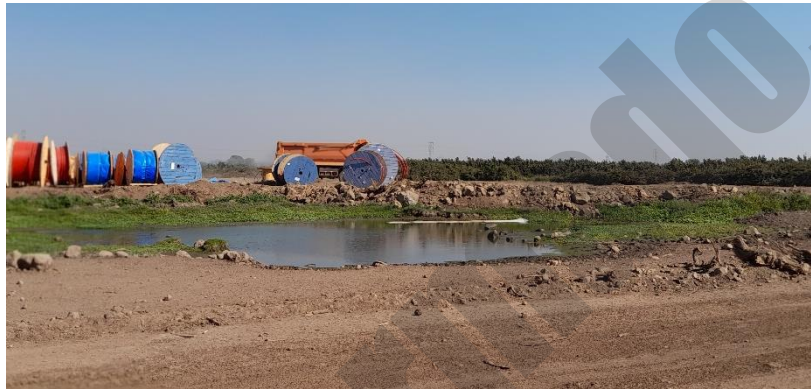
7. Estanque combustible: Actualmente existen 4 estanques de combustibles en la instalación de faena. Cabe señalar que 3 estanques corresponde a 1.500 litros, capacidad distinta a la informada en la consulta de pertinencia.
Debido a la cantidad almacenada, se debe solicitar autorización de almacenamiento a la autoridad.
8. Residuos en cauces naturales y/o artificiales: se evidenció material dentro del canal el cual debe ser limpiado.

Figura 5. Residuos registrados en canal.
Fuente: registro fotográfico terreno.

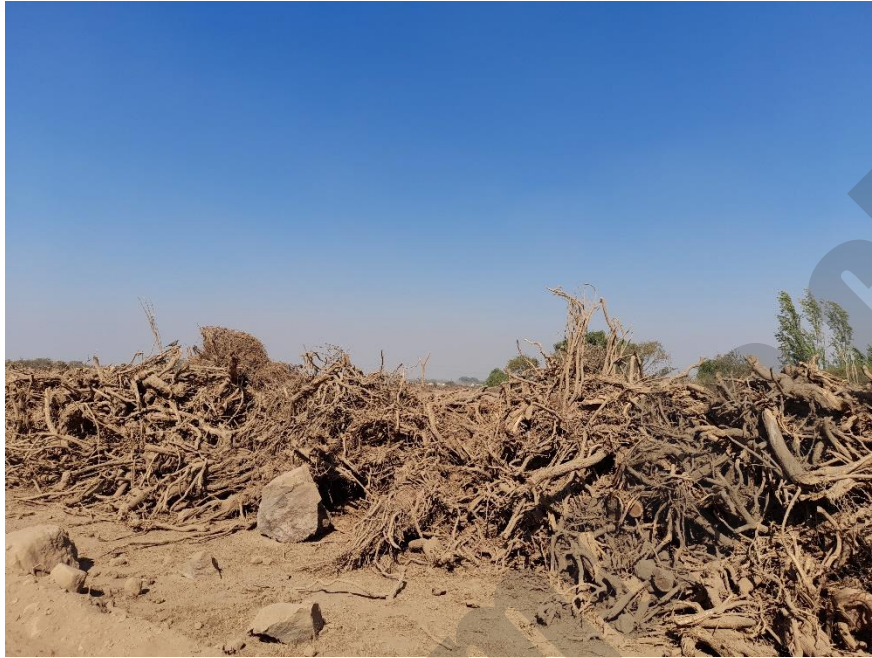
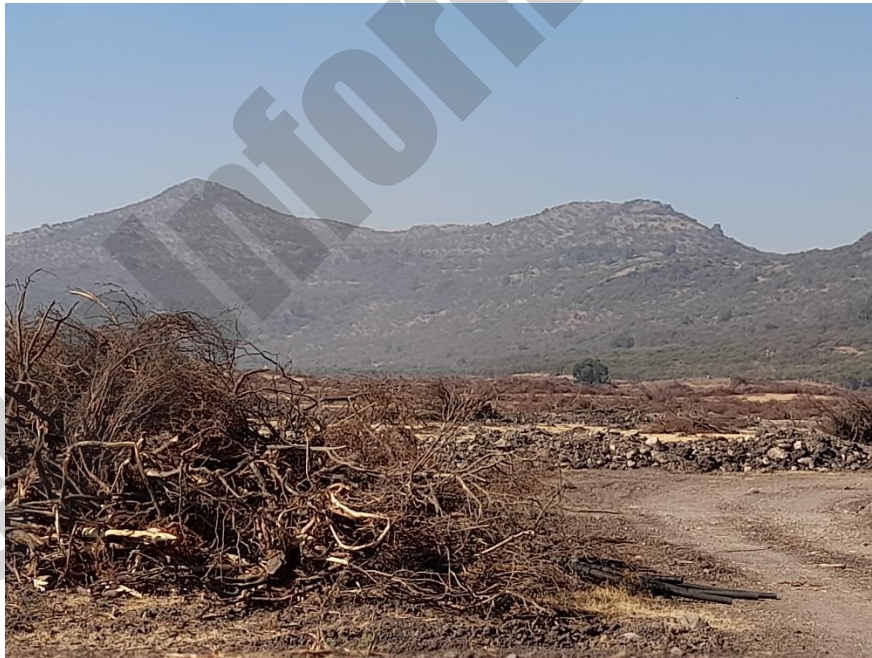
1. Retiro de vegetación: A pesar de que se evidencia un avance mayor que en el reporte anterior respecto del retiro de la vegetación, continúan sectores principalmente del norte del polígono norte con residuos vegetales apilados en montículos, otros sectores esparcidos y otros sectores apilados en filas, lo cual continúa generando un incumplimiento con lo indicado en la tramitación sectorial del PAS 146, además de ser posibles focos de incendios. Cabe mencionar que aún no se coordina una máquina chipeadora para ir eliminando los residuos vegetales dentro del área del proyecto y/o retiro de estos residuos a lugares de destino final autorizados. En el plan de manejo quedó estipulado que la vegetación debe apilarse en hileras (fajas paralelas) para así evitar que ante un posible foco de incendio forestal, este afecte al resto de las obras y sea mejor canalizado.

Figura 6. Estado actual la vegetación residual de la corta en área de proyecto.

3. Implementación de maquina chipeadora y retiro de residuos vegetales a lugares autorizados: se está cotizando maquina chipeadora para disminuir los residuos presentes en área de proyecto. Se continúa con retiro de madera (camiones) que serán utilizados para carbón, lo cual fue visualizado en terreno.

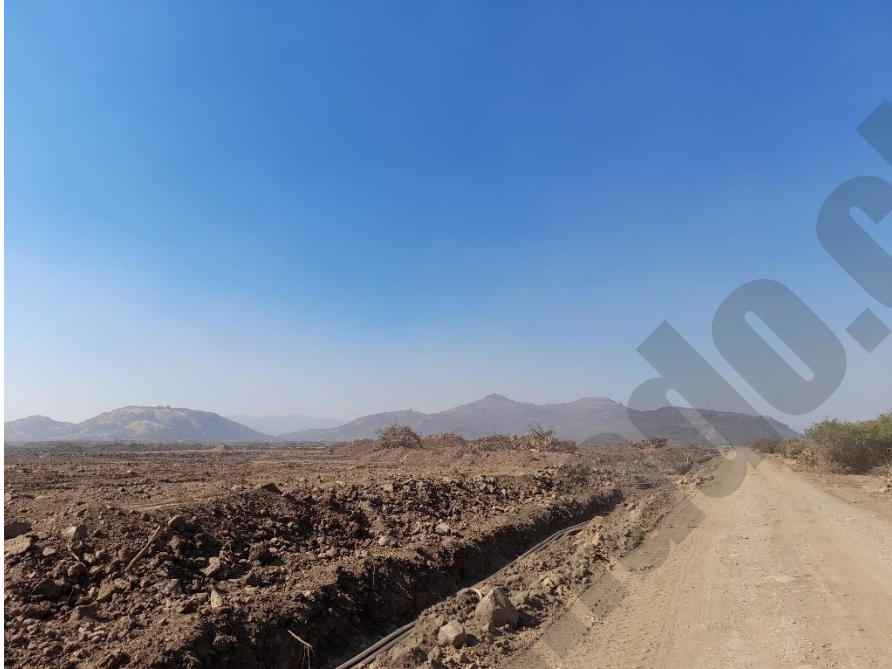
2. Cortafuego en camino perimetral: se revisa la implementación del camino perimetral que bordea toda el área del proyecto. Se ha avanzado en gran parte con la implementación del camino perimetral quedando pendiente en menor medida el linde noreste por mejorar.

Figura 7. Camino perimetral avanzado y pendiente
Fuente: registro fotográfico terreno.
