Reporte de terreno jueves 13 de abril 2023, PFV Gran Teno 200MW

El presente documento es una síntesis de la visita a terreno realizada por las profesionales Ivonne Aravena y Sandra San Martín en el marco de la fiscalización por parte del equipo de Medio Ambiente a las obras ejecutadas en el desarrollo del Proyecto Gran Teno 200MW.

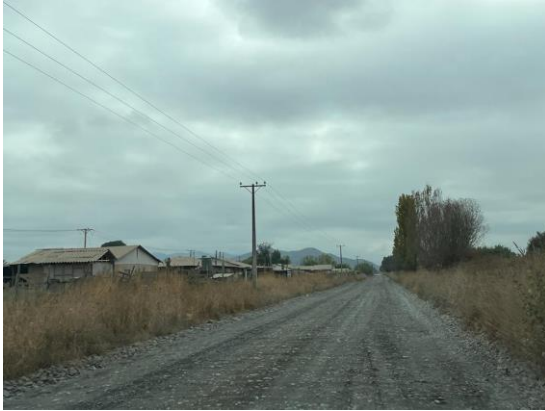
Humectación de camino ruta J-120 frente a viviendas.

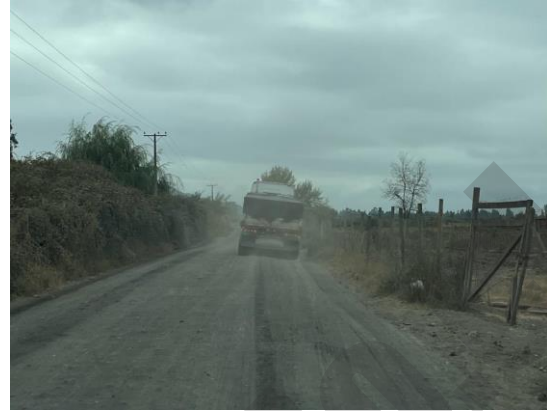
A pesar de que también se indica que se realiza humectación para los caminos de acceso e internos, esta medida es insuficiente ya que se levanta mucho polvo, incluso a muy baja velocidad (20 km/hr), por lo que se recomienda aumentar la frecuencia de humectación para disminuir la generación de polvo.

Humectación de camino ruta J-120 y suspensión de polvo frente a viviendas.

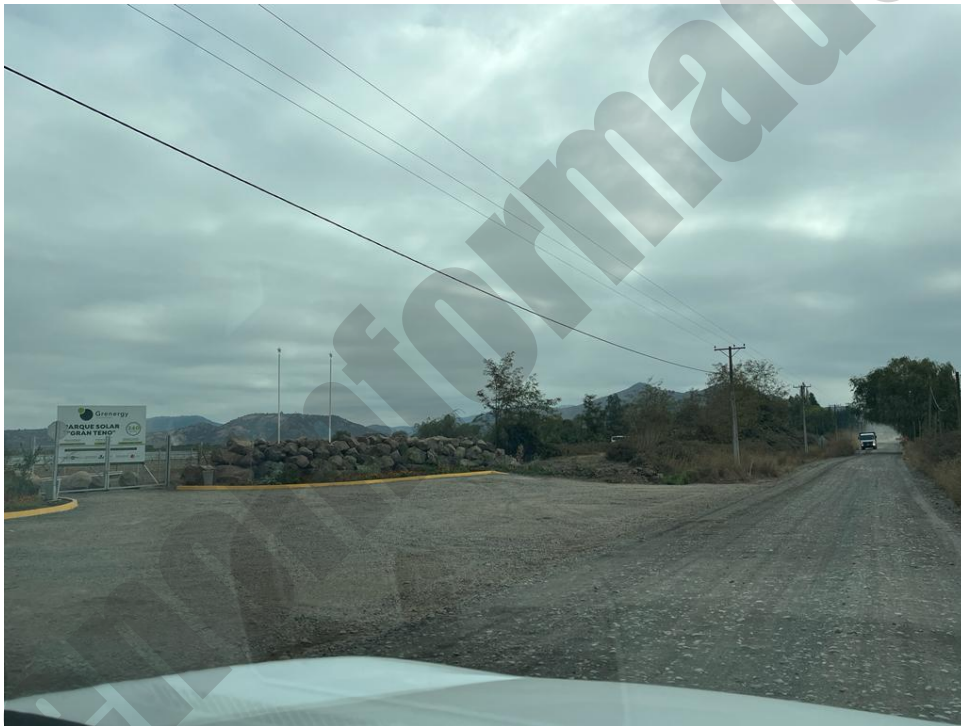
Humectación de camino ruta J-120 zona de cultivos frente al proyecto donde se aprecia camión en tránsito.

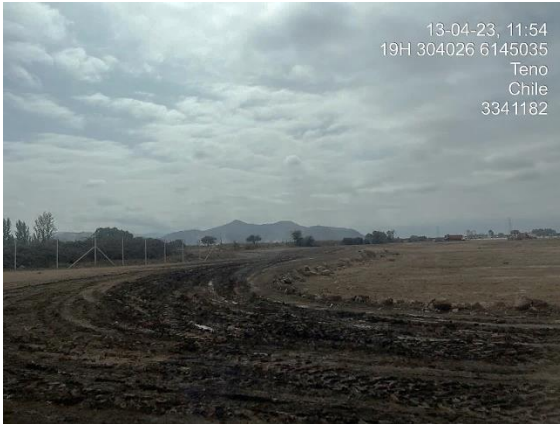
Humectación camino interno.

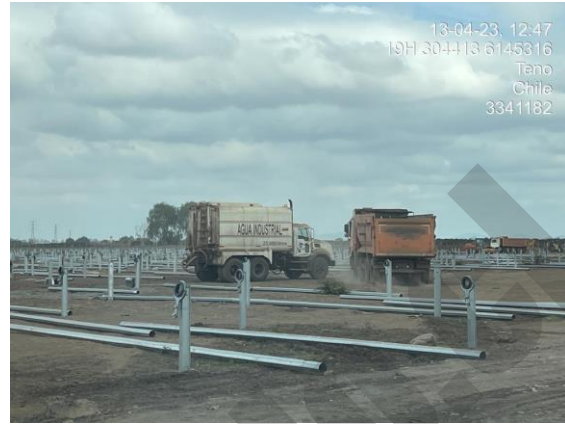
Camión de agua industrial en área de proyecto.

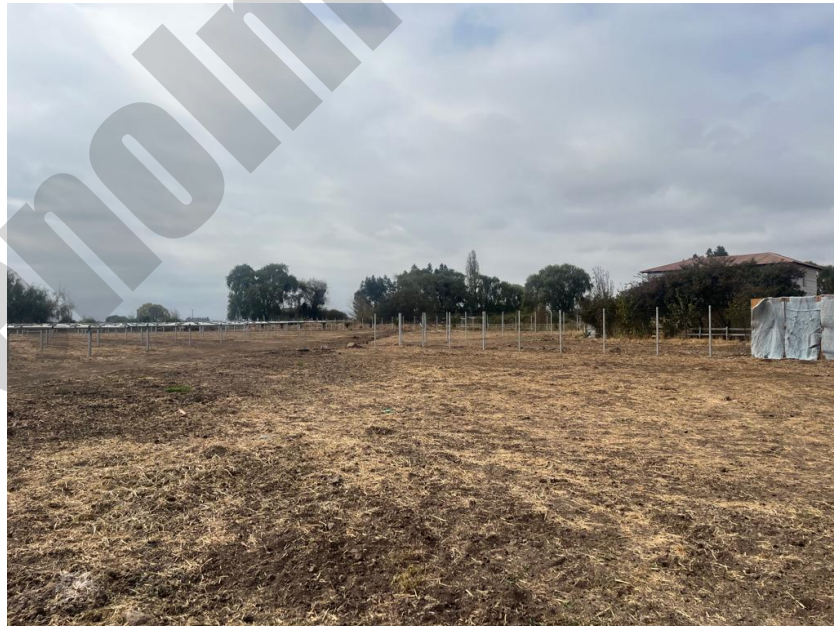
Hincado de estructuras finalizado en el polígono sur, cercano a cierre perimetral acústico de R3.

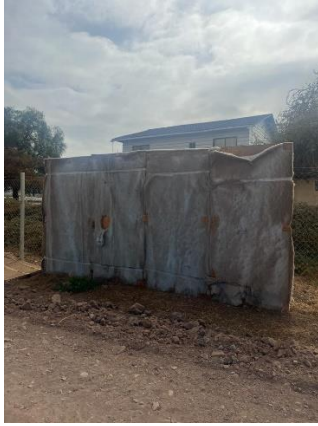
2. Cierre perimetral: se evidencia que, a la fecha del terreno, **se ha implementado el cierre perimetral temporal de manera parcial para los receptores R2 y R3 en aproximadamente 7 metros de 710 metros de total (largo cubre también a receptor R4)**. Cabe señalar que el detalle para la implementación fue enviado por correo del día 19/12.
3. Barreras acústicas móviles: **no se han implementado las barreras acústicas móviles en los receptores R2 y R3**. Cabe señalar que el detalle para la implementación fue enviado por correo del día 19/12.

Zona de cierre perimetral temporal de R3.

- b) Implementación cierre perimetral (R2, R3 y R4): el lunes 19/12 el área de Medio Ambiente envía correo a EPC con el detalle de la ubicación y materialidad de dicho cierre para la pronta implementación.

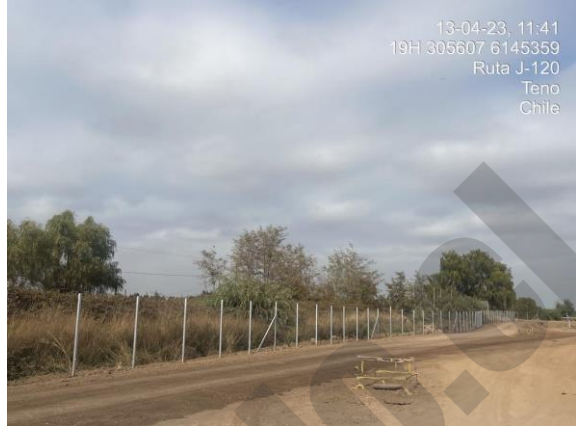
Zona de cierre perimetral temporal asociada a R4, la cual no se encuentra implementada.

- **Implementación de barreras acústicas móviles (R3 y R4):** aún falta por implementar barreras acústicas móviles para los receptores R3 y R4.
- **Implementación cierre perimetral temporal (medida de ruido):** se debe implementar a la brevedad posible el compromiso ya que no se está atenuando el ruido emitido por obra a los receptores más cercanos (R2, R3 y R4). De acuerdo con lo indicado por jefe de obra se implementará de a poco.

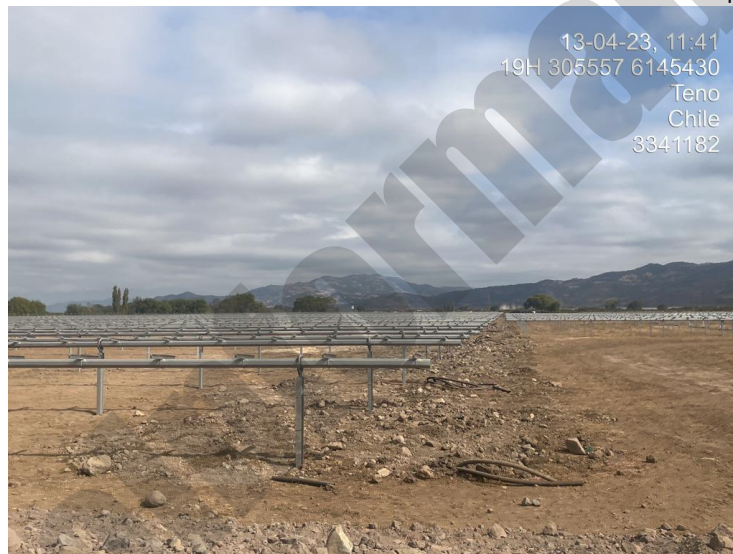
Hincado de estructuras finalizado cercano al sitio de cierre perimetral temporal asociado a R3.

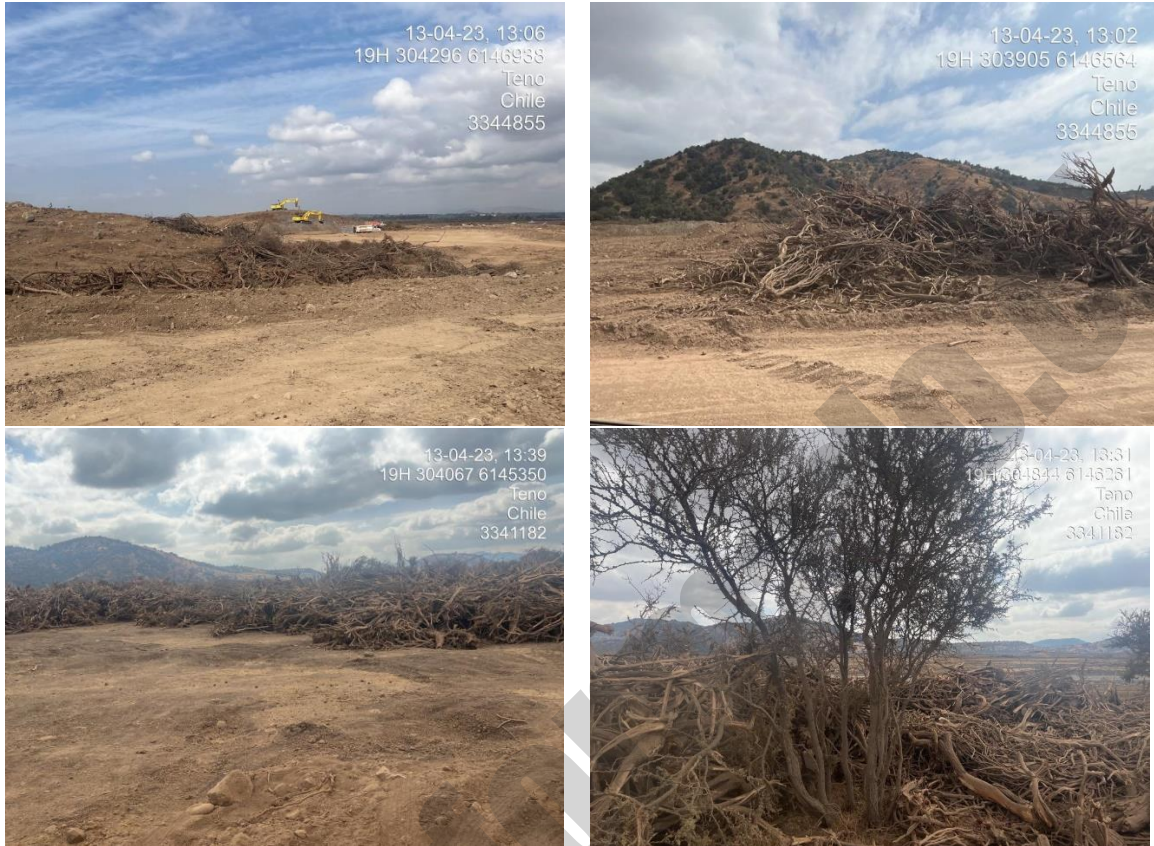
4. Retiro de vegetación: A pesar de que se evidencia un avance mayor que en el reporte anterior respecto del retiro de la vegetación, continúan sectores principalmente del norte del polígono norte con residuos vegetales apilados en montículos, otros sectores esparcida y otros sectores apilados en filas sobre todo en el camino que se extiende tras el corral, lo cual continúa generando un incumplimiento con lo indicado en la tramitación sectorial del PAS 146, además de ser posibles focos de incendios.

En el plan de manejo quedó estipulado que la vegetación debe apilarse en hileras (fajas paralelas) para así evitar que, ante un posible foco de incendio forestal, este afecte al resto de las obras y sea mejor canalizado.

Figura 411. Estado actual de la vegetación residual de la corta en el polígono norte del área de proyecto.
Fuente: registro fotográfico terreno.

- **Despeje de vegetación:** aún falta retirar parte del material vegetal producto de la corta. De acuerdo con lo indicado por el jefe de obra, se gestionará el retiro.

- c) Retiro de residuos vegetales a lugares autorizados: Se debe realizar retiro de madera mediante camiones.
 - d) Implementación IF N°2: se debe terminar de implementar la instalación de faena N°2, considerando el número de trabajadores en obra.

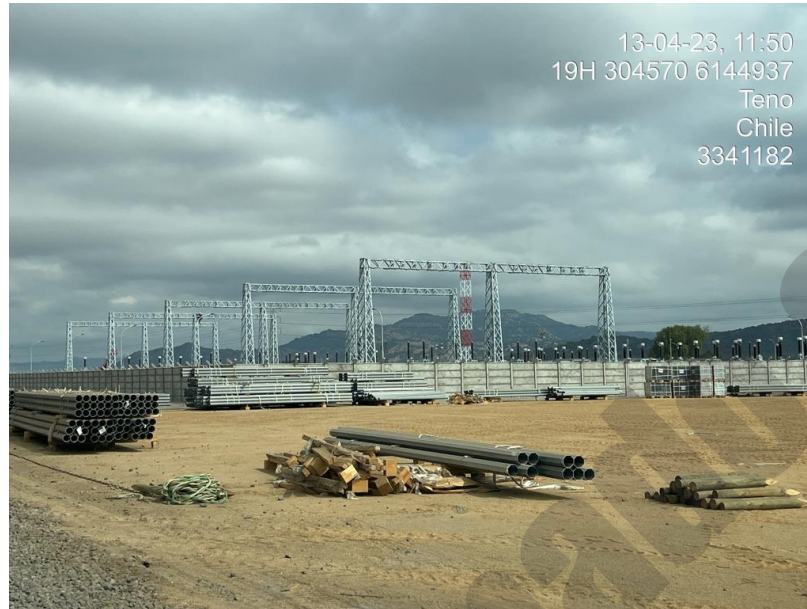
5. Mano de obra: Se informa que en obra existen actualmente aprox. 230 personas trabajando. Cabe señalar que este número es mayor a la cantidad de trabajadores indicada por RCA.
6. Instalación faena para construcción subestaciones: se mantiene lo indicado en los reportes anteriores. El principal riesgo es que funciona como proyecto independiente, incluso cuenta con instalación de faena independiente (oficinas, bodega RESPEL, baños, etc.). Se evidencia una obra bastante avanzada.

Figura 54. Avance de obras en subestación.

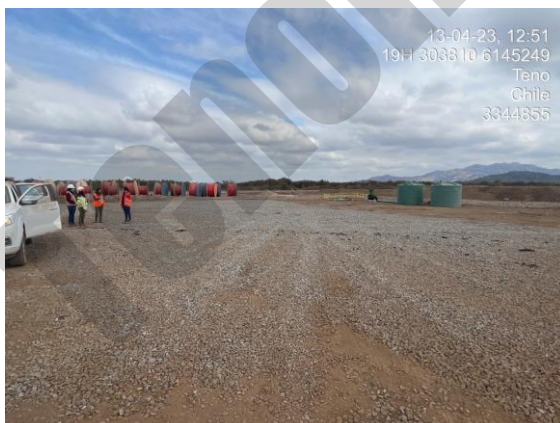
7. Instalación de faena N°2: se evidencia la preparación del terreno para instalación de container (ripiado), avances en la construcción de la fosa séptica, elementos para su construcción, un baño químico y una luminaria. Cabe señalar que esta obra temporal debe estar implementada considerando que en obra ya hay más de 100 trabajadores y se encuentran construido el hincado de paneles cercanos a esta.

Área instalación de faena 2 (vista surponiente).

- **Ubicación instalación de faena 2:** falta terminar de implementar esta IF, la cual ya debería estar en obra considerando que se encuentran más de 100 trabajadores en la faena. De acuerdo con lo indicado en obra, se implementará en los próximos días.

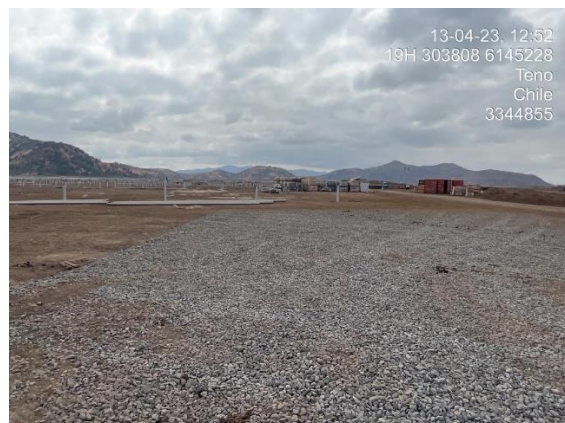
Área instalación de faena 2 (vista nororiente).

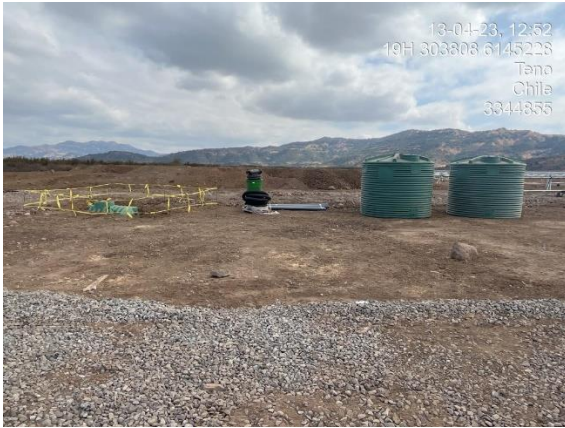
Fosa Séptica en proceso de instalación.

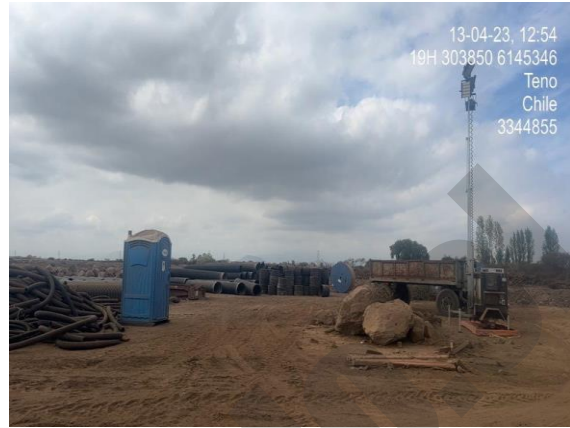
Elementos de la instalación de faena 2.

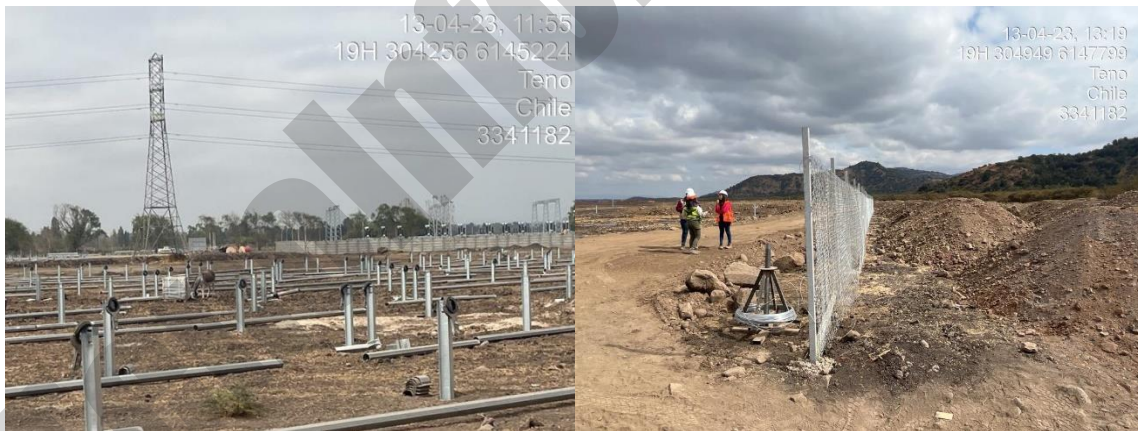
8. **Malla raschel para fauna:** Se vuelve a revisar el estado de la malla, la cual no se visualiza en terreno. Adicionalmente el tránsito de animales continúa representando un riesgo para su mantenimiento en óptimo estado, en reiteradas ocasiones se ha visto el tránsito de burros dentro del área de proyecto.

Figura 76. Burro entre hincado de paneles y cerco perimetral malla sector colindante al cerro.

- **Instalación malla raschel para fauna:** no cumple con lo indicado en lo presentado en la CP N°4 del proyecto ya que no se encuentra instalada, como fue indicado a la autoridad. Considerando que EPC ya esta terminando de implementar cerco perimetral con malla, se coordinara la implementación de la malla.

2. Implementación malla raschel (fauna): desde medio ambiente se gestionará la implementación de la malla para fauna en coordinación con TCM.
3. Implementación cerco eléctrico para ganado: de acuerdo con lo conversado en obra, una vez instalado el vallado del sector colindante al cerro, se evaluará instalar un cerco eléctrico para resguardar las obras durante todas las etapas del proyecto, para impedir el paso de los animales.

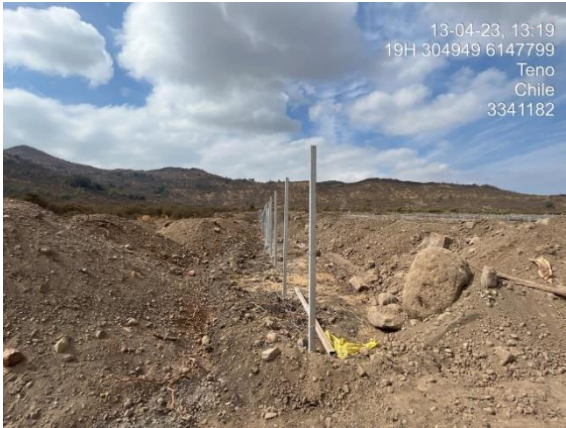
En terreno, en el sector norte se está terminando la implementación del cerco perimetral e instalación de malla galvanizada para impedir el paso de los animales en la zona colindante al cerro. No obstante, se evidencian montículos de tierra en ambos costados.

Figura 87. Estado actual de la malla en sector norte colindante al cerro.
Fuente: registro fotográfico terreno.

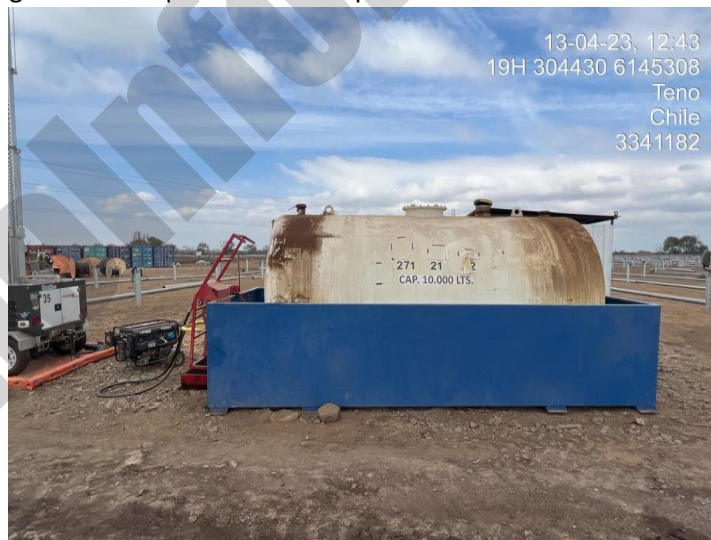
9. Estanque combustible: Actualmente existen 2 estanques de combustibles en la instalación de faena. Cabe señalar que 1 corresponde a 10.000 litros, capacidad distinta a la informada en la consulta de pertinencia, pese a que se desconoce la capacidad real a la que opera. Debido a la cantidad almacenada, se debe solicitar autorización de almacenamiento a la autoridad. El segundo estanque tiene una capacidad de 1.000 litros.

Figura 98. Estanque de combustible 10.000 L.
Fuente: registro fotográfico terreno.

- **Dos (2) estanques de combustible en IF:** se evidencian dos (2) estanques de combustible, al menos uno de ellos de 10.000 L de capacidad, cuando en la CP solo se ingresó uno de 1.000 litros.

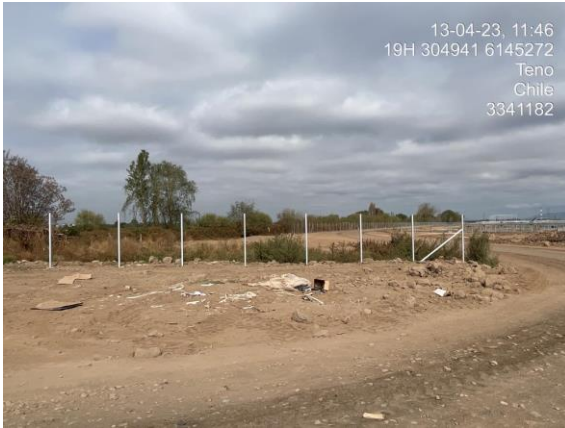
10. Manejo de residuos: se evidenció material en algunas zonas del polígono sur, en donde se ubica una tolva aislada, así también se observan residuos no peligrosos en el sector de hincado cercano al cerro. En la instalación de faenas 1 se observa un manejo adecuado de

Residuos registrados cercano al cerco perimetral en polígono sur.

4. Manejo de residuos: se debe realizar inspección de residuos en obra, con el objetivo que estos se mantengan despejada de residuos esparcidos. También se debe coordinar retiro de residuos en la instalación de faena N°1.

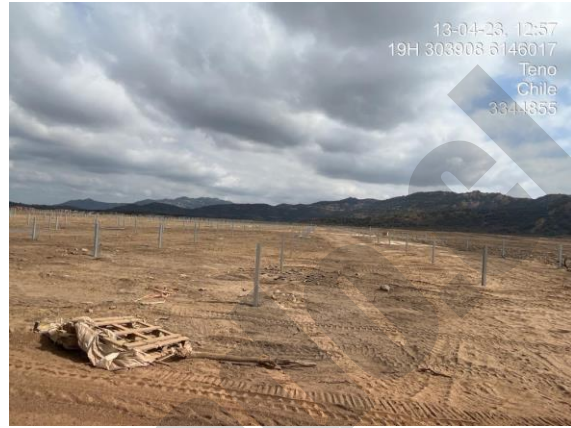
Residuos en sector de trabajos de hincado de paneles cercano al cerro.

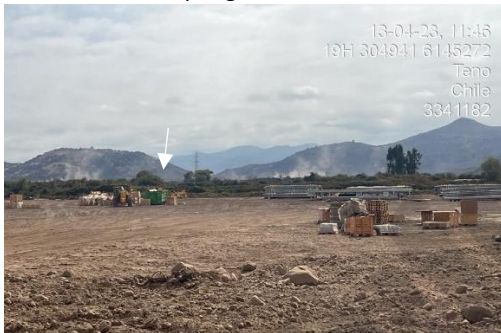
Tolva ubicada en polígono sur

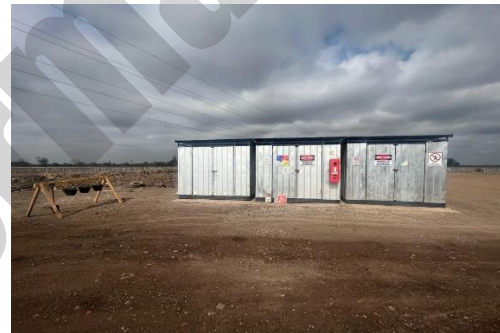
Bodegas RESPEL, ubicada en IF N°1

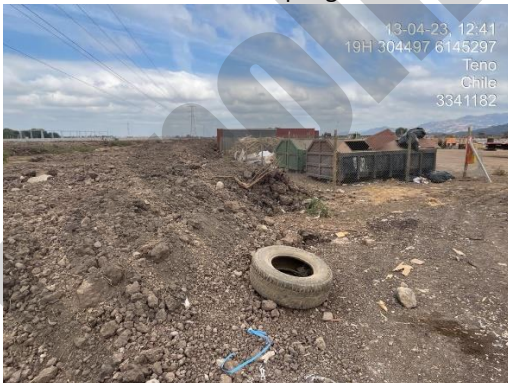
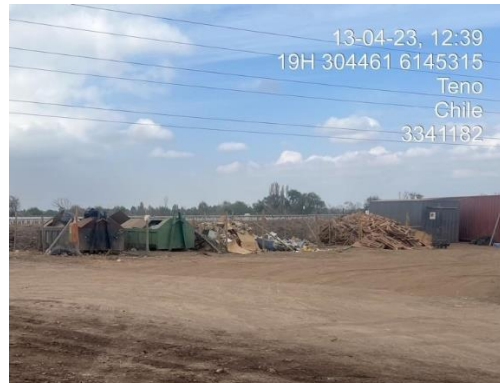
RESPEL, mientras que en el área de copio de residuos no peligrosos se evidencia una disposición desordenada con restos de material en sectores cercanos.

Área de Acopio de RESNOPEL, ubicada en IF N°1

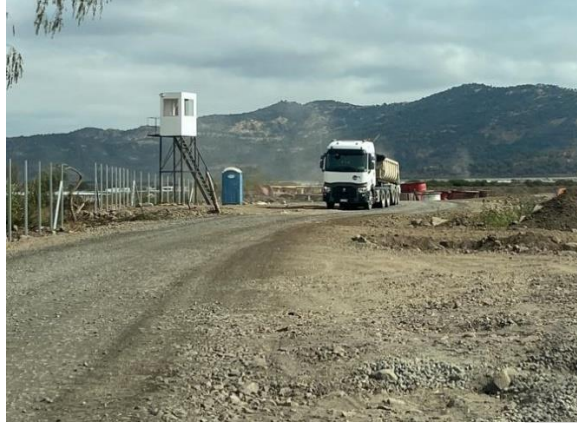
11. Obra nueva: Se observa caseta de seguridad en alto que no figura en RCA ni CP.

Figura 119. Ubicación de caseta de seguridad, polígono sur.
Fuente: registro fotográfico terreno.

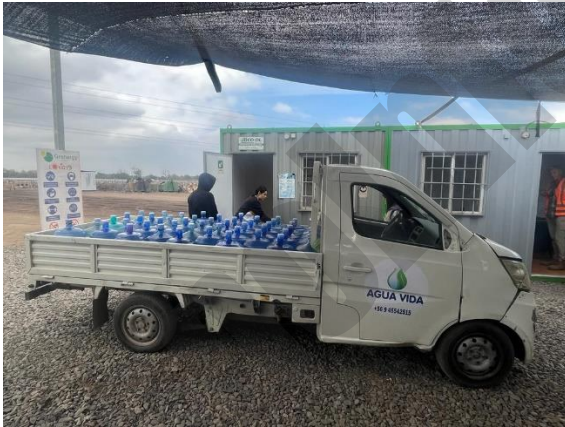
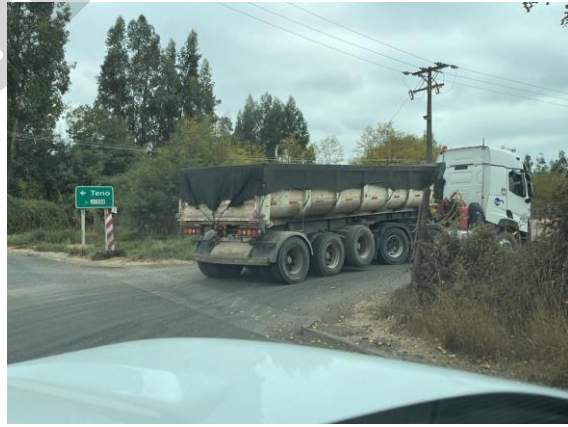
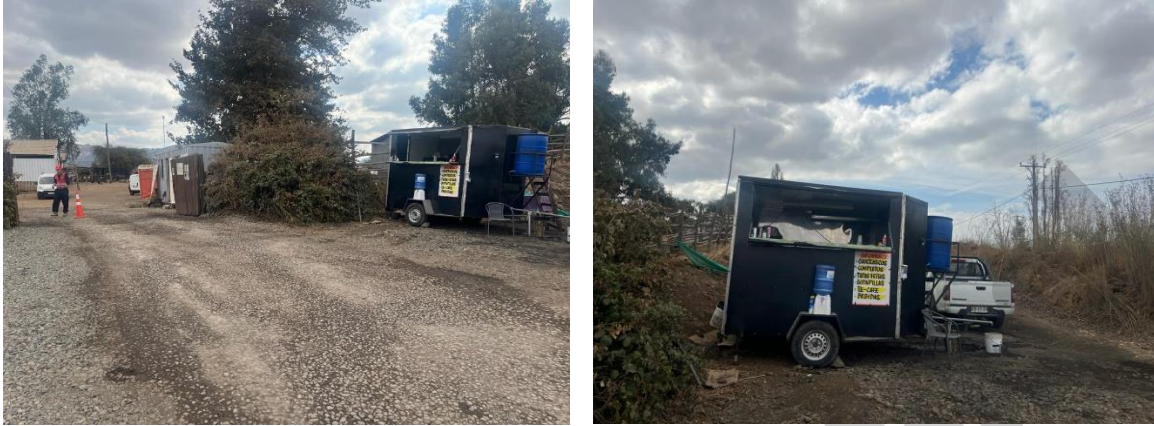
12. Otras observaciones en terreno: Se observa un correcto registro de abastecimiento de agua potable y camiones de carga debidamente cubiertos conforme a la normativa ambiental. También es preciso indicar que en el acceso alternativo del proyecto se instaló un carro de comida.

Figura 129. Otras observaciones en terreno.
Fuente: registro fotográfico terreno.

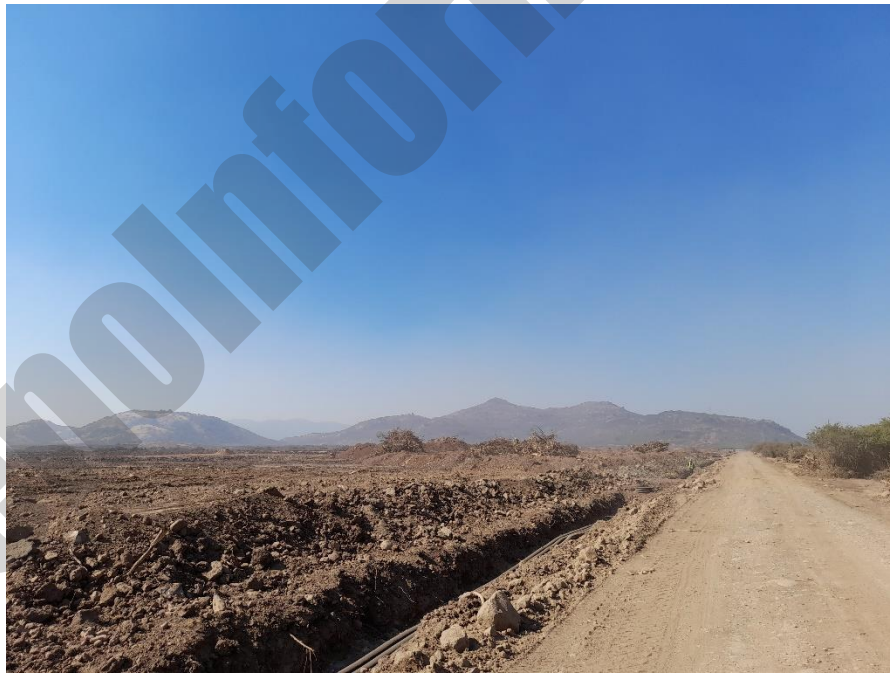
13. Cortafuego en camino perimetral: se revisa la implementación del camino perimetral que bordea toda el área del proyecto. Se ha avanzado en gran parte con la implementación del camino perimetral quedando pendiente en menor medida el linde noreste por mejorar.

Figura 132. Camino perimetral avanzado y pendiente
Fuente: registro fotográfico terreno.

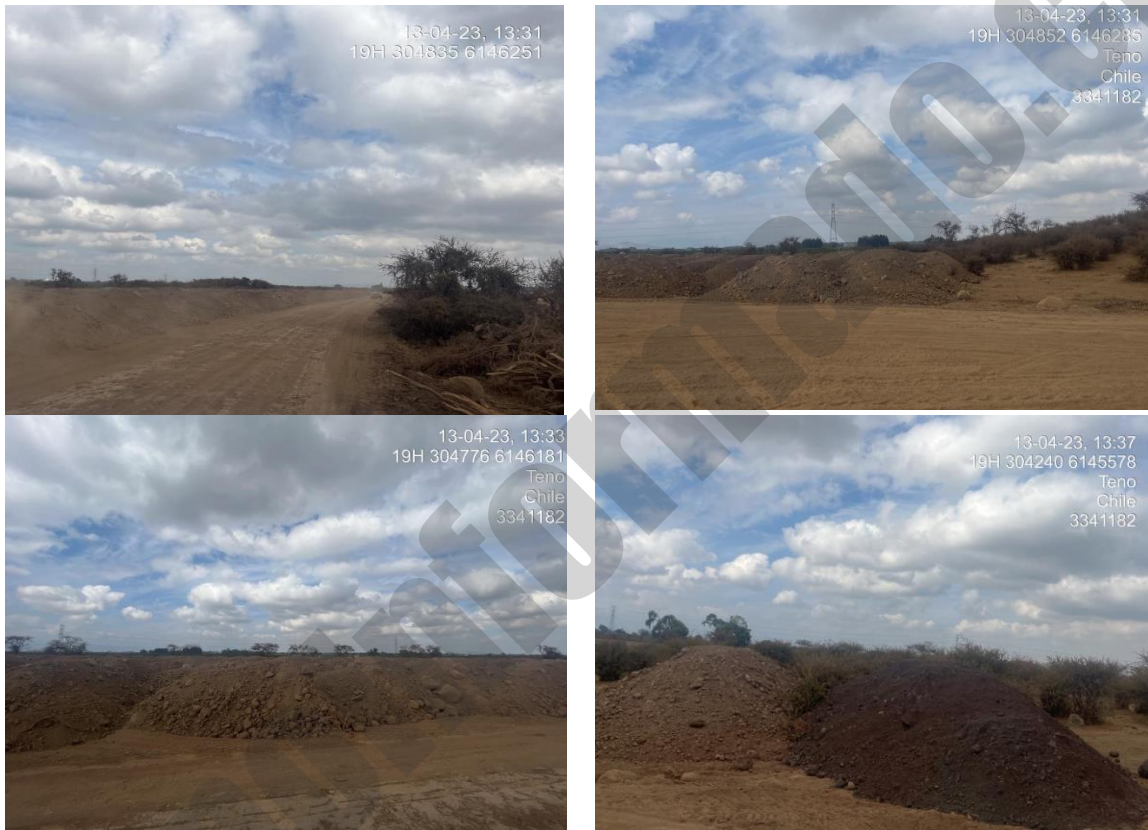
14. Utilización área fuera de layout de proyecto: durante la inspección en obra se constata que se está utilizando áreas, que quedaron fuera del layout presentado en la DIA y CP del proyecto, para el acopio de materiales y montículos de tierra. Estas áreas se encuentran colindantes a los corrales y camino interpredial existente. Cabe señalar que, en estas áreas, antes de la intervención, existía vegetación (presencia de espinos), los cuales no cuenta con los permisos correspondientes.

Figura 142. Utilización de área fuera de layout de proyecto.

- **Utilización áreas fuera del layout del proyecto:** se evidencia la utilización de áreas colindantes al sector de los corrales, las cuales presentaban vegetación, para el acopio de materiales y montículos de tierra.
