Reporte de terreno martes 30 de mayo 2023, PFV Gran Teno 200MW

El presente documento es una síntesis de la visita a terreno realizada por Sandra San Martín en el marco de la fiscalización por parte del equipo de Medio Ambiente a las obras ejecutadas en el desarrollo del Proyecto Gran Teno 200MW.

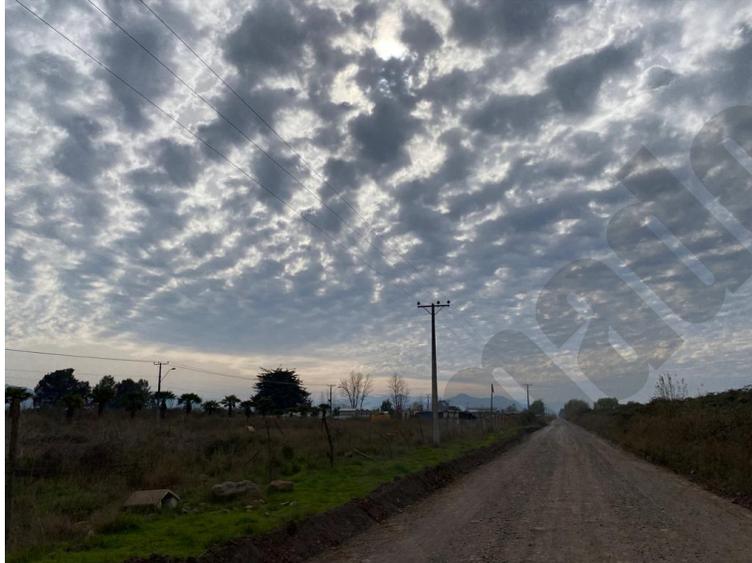
1. Humectación de caminos: de acuerdo con lo indicado en obra, no se ha realizado por las lluvias ocurridas en los últimos días. Cabe señalar que se debe contar con las planillas de dichos registros ante fiscalización por parte de la autoridad.

Figura 2. Estado del camino de acceso al proyecto.
Fuente: Registro fotográfico terreno.

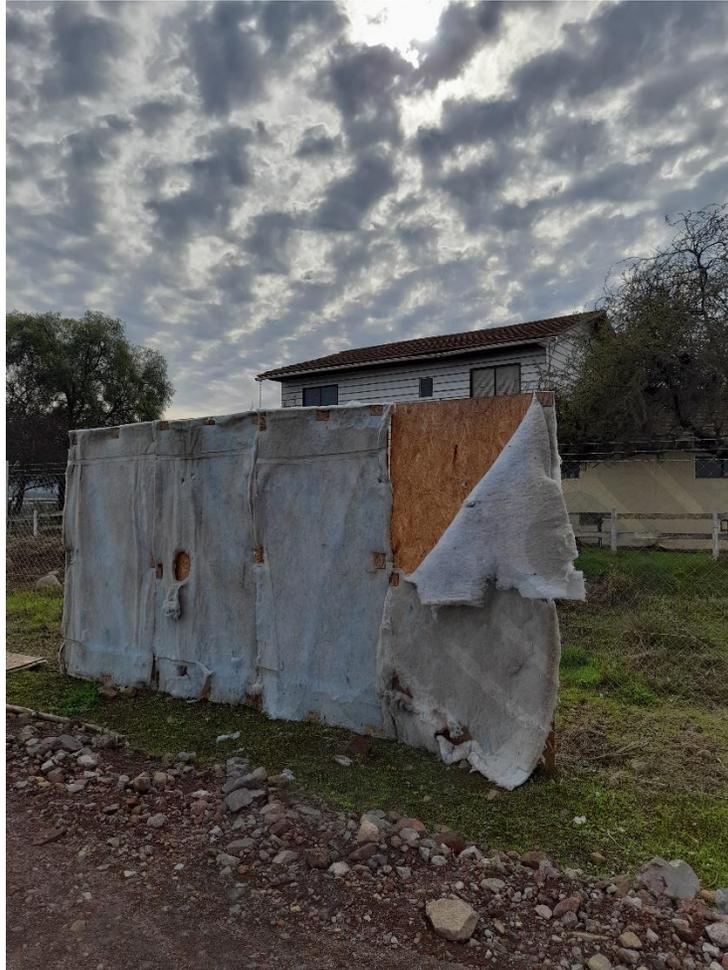
2. Cierre perimetral: se evidencia que, a la fecha del terreno, **se ha implementado el cierre perimetral temporal de manera parcial para los receptores R2, R3 y R4 en aproximadamente 12 metros de 710 metros de total.** Cabe señalar que el detalle para la implementación fue enviado por correo del día 19/12.
3. Barreras acústicas móviles: **se encuentran parcialmente implementadas en los receptores R2, R3 y R4.** Cabe señalar que el detalle para la implementación fue enviado por correo del día 19/12.

Figura 3a. Barreras acústicas implementadas en R2.

- **Implementación de barreras acústicas móviles (R2, R3 y R4):** no cumplen con la materialidad indicada en la evaluación ambiental.
- **Implementación cierre perimetral temporal (medida de ruido):** se debe implementar el total del cierre perimetral para dar cumplimiento al compromiso.

1. Área de EPC: debe implementar de manera correcta y en el corto tiempo lo siguiente:
 - a) Implementación correcta de las barreras acústicas móviles: se debe mejorar la materialidad de las barreras. El lunes 19/12/22 el área de Medio Ambiente envía correo a EPC con el detalle de la ubicación y materialidad.

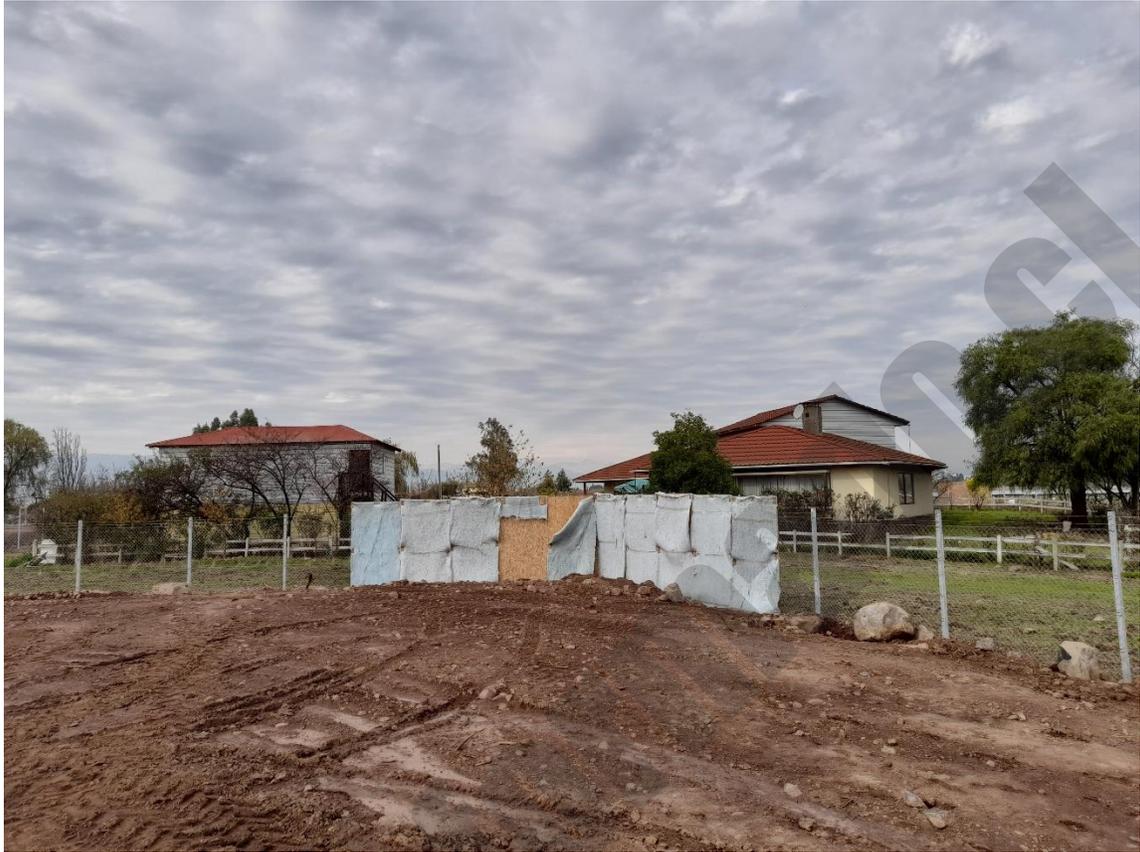
Figura 3b. Barreras acústicas implementadas en R3.

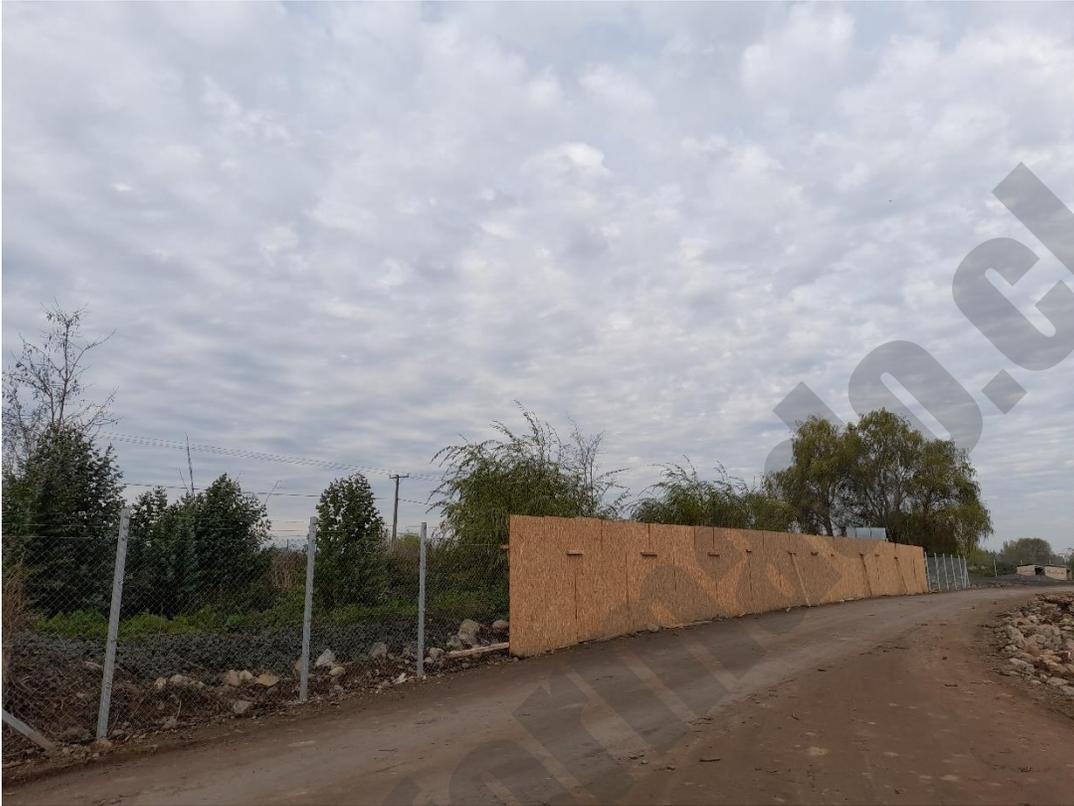
Figura 3c. Barreras acústicas implementadas en R4.

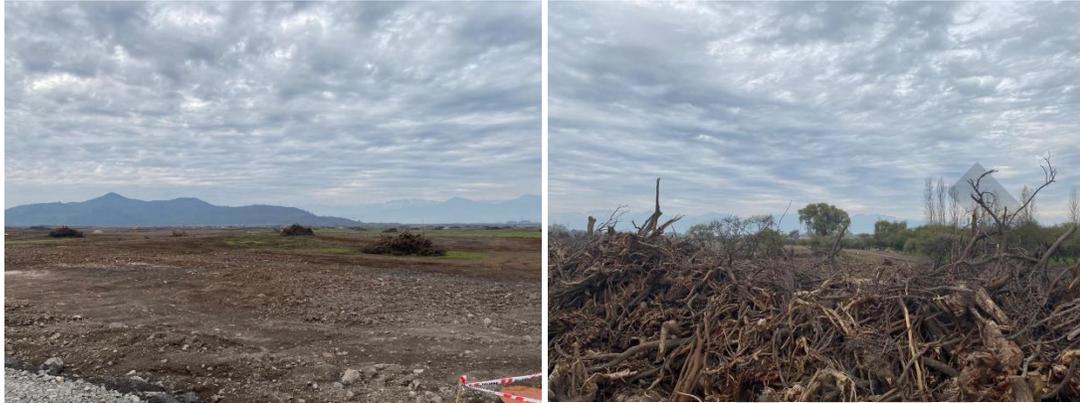
4. Retiro de vegetación: en el sector norte del polígono continúan sectores con residuos vegetales apilados en montículos, en otros sectores esparcida y otros sectores apilados en filas sobre todo en el camino que se extiende desde el corral hasta la parte sur del proyecto, lo cual continúa generando un incumplimiento con lo indicado en la tramitación sectorial del PAS 146.

En el plan de manejo quedó estipulado que la vegetación debe apilarse en hileras (fajas paralelas) para así evitar que, ante un posible foco de incendio forestal, este afecte al resto de las obras y sea mejor canalizado.

Figura 4a. Estado actual de la vegetación residual de la corta en el polígono norte del área de proyecto.
Fuente: registro fotográfico terreno.

- **Despeje de vegetación:** aún falta retirar parte del material vegetal producto de la corta.
- **Utilización áreas fuera del layout del proyecto:** se evidencia la utilización de áreas colindantes al sector de los corrales para el acopio de materiales y montículos de tierra, las cuales presentaban vegetación.

- c) Retiro de residuos vegetales a lugares autorizados: Se debe realizar retiro del total de la madera mediante camiones.
2. Implementación malla raschel (fauna): desde medio ambiente se gestionará la implementación de la malla para fauna en coordinación con TCM.

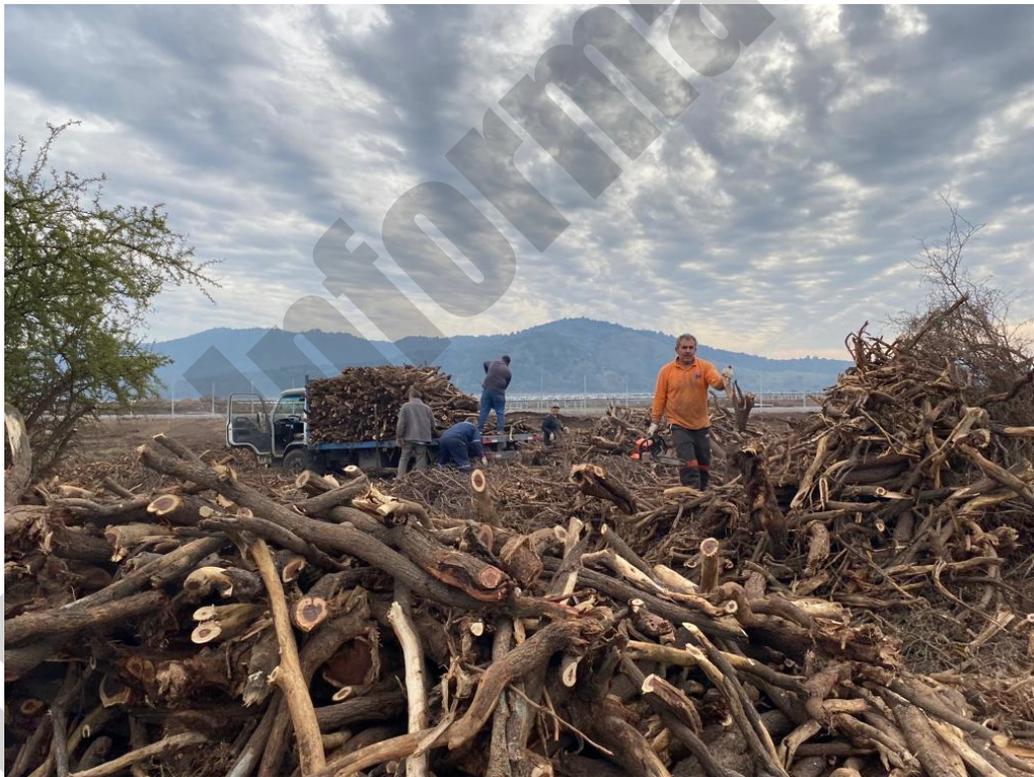
Figura 4b. Corta y retiro de vegetación en el polígono norte del área de proyecto.
Fuente: registro fotográfico terreno.

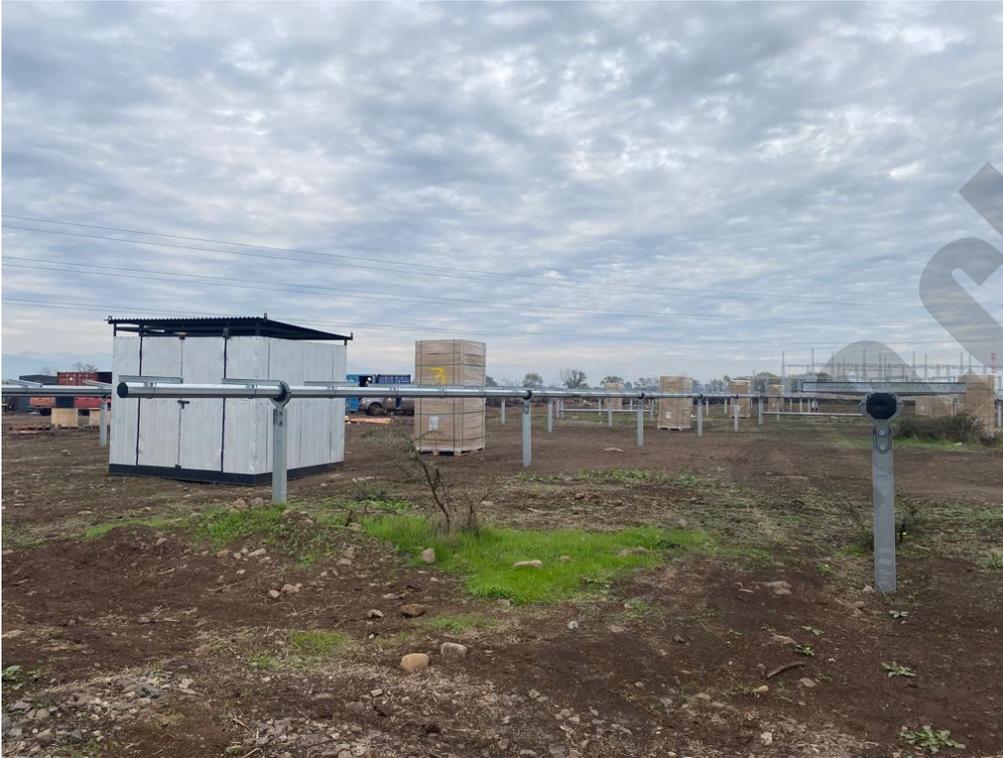
Adicionalmente, de acuerdo con lo observado en obra, están comenzando a salir brotes de espinos en sectores donde se están implementando obras.

Figura 5. Brote de espinos.
Fuente: Registro fotográfico terreno.

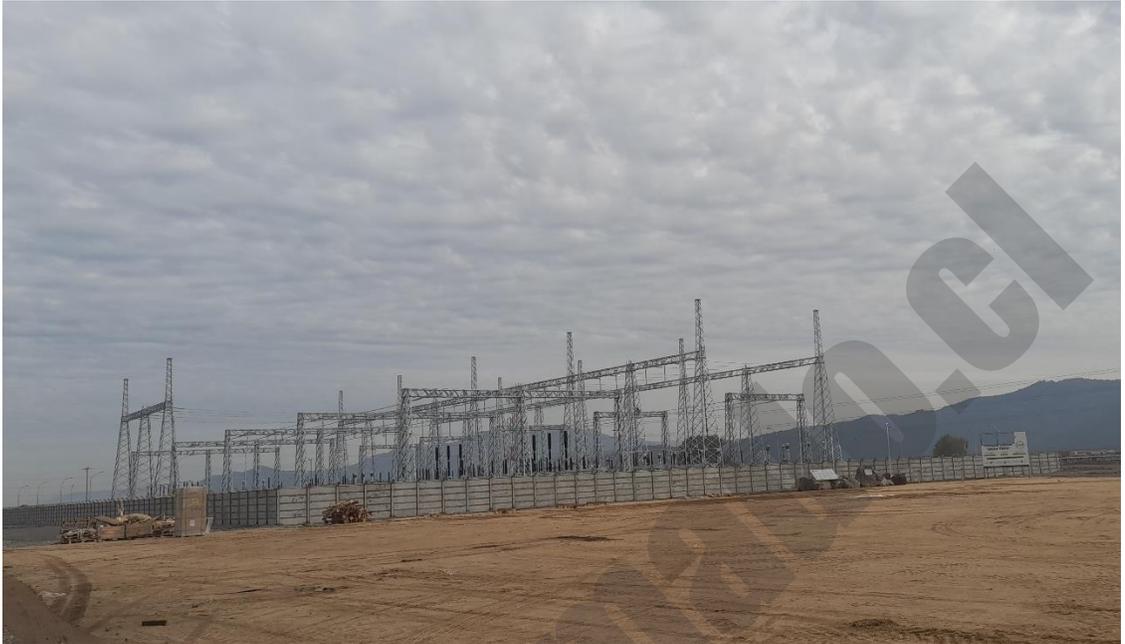
5. Mano de obra: Se informa que en obra existen actualmente aprox. 303 personas trabajando. Cabe señalar que este número es mayor a la cantidad de trabajadores indicada por RCA.
6. Instalación faena para construcción subestación: se mantiene lo indicado en los reportes anteriores. El principal riesgo es que funciona como proyecto independiente, incluso cuenta con instalación de faena independiente (oficinas, bodega RESPAL, baños, etc.). Se evidencia una obra bastante avanzada.

Figura 6. Avance de obras en subestación.

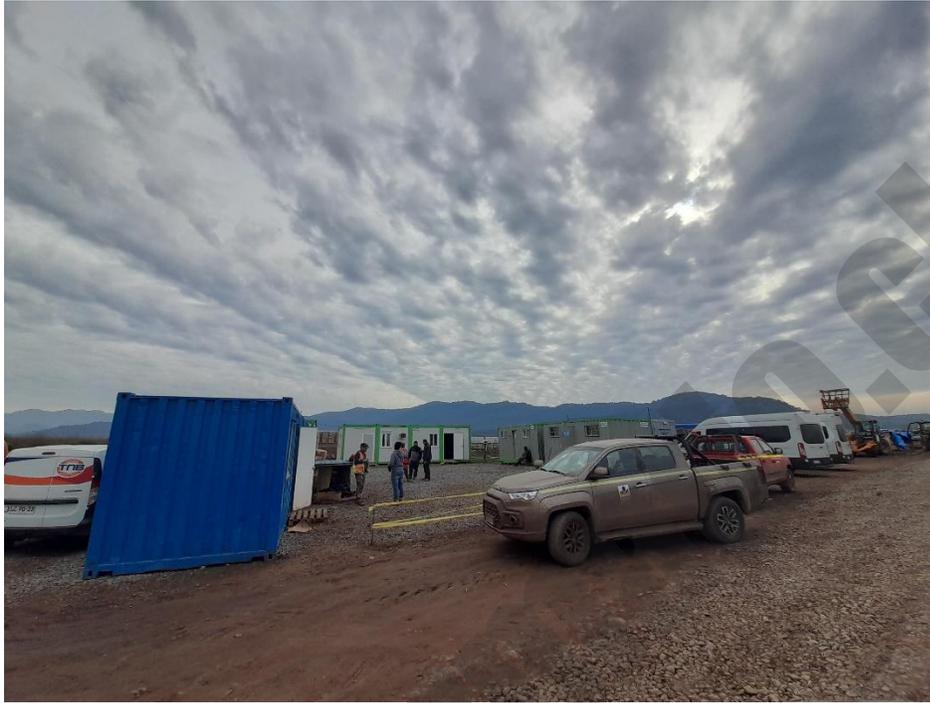
7. Instalación de faena N°2: se evidencia la implementación de la instalación de faena, la cual considera container, baños, fosa séptica, etc.

Figura 7. Instalación de faena N°2.
Fuente: Registro fotográfico terreno.

- **Ubicación de la instalación de faena de Agrosonda:** la ubicación de esta obra no corresponde a las presentadas en la DIA ni en alguna CP del proyecto.

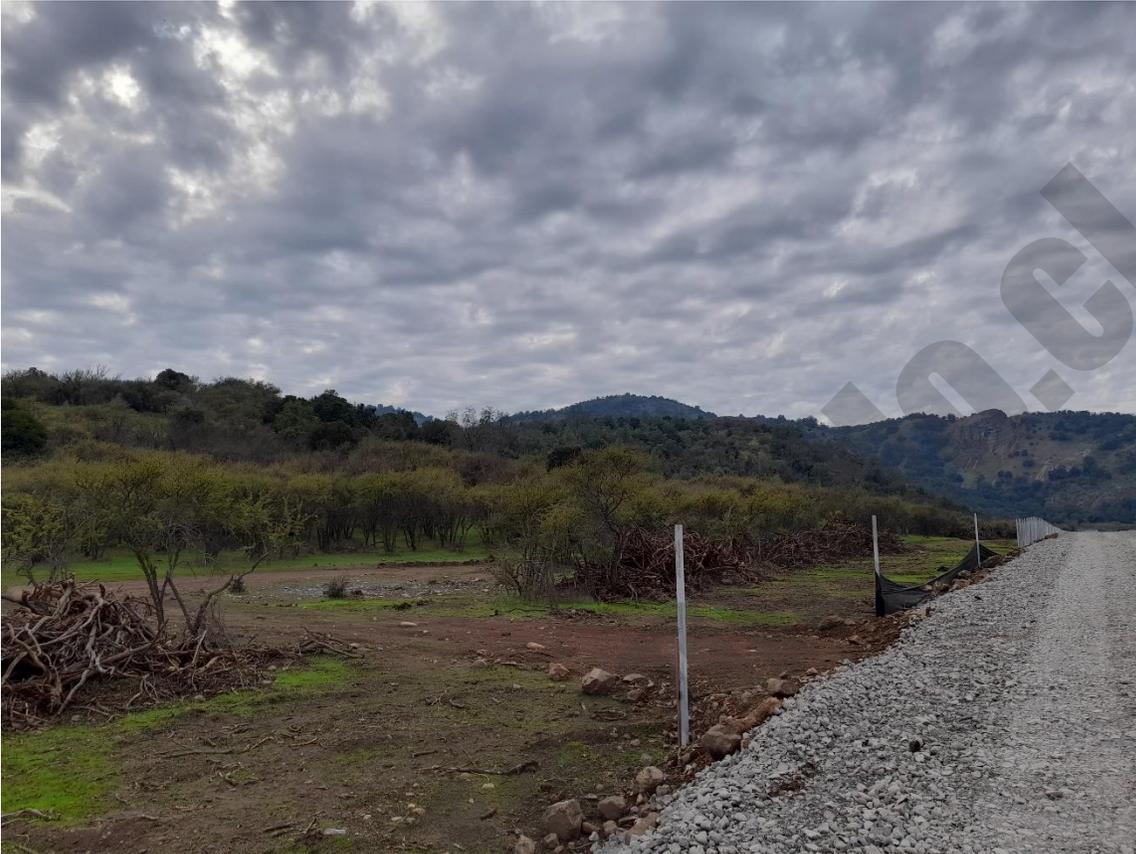
8. Malla raschel para fauna: Se vuelve a revisar el estado de la malla, la cual no se visualiza en terreno.

Figura 8. Cerco perimetral y malla raschel sector colindante al cerro.

En terreno, en el sector norte se está terminando la implementación del cerco perimetral e instalación de malla galvanizada para impedir el paso de los animales en la zona colindante al cerro. No obstante, se evidencian montículos de tierra en ambos costados.

- **Instalación malla raschel para fauna:** no cumple con lo indicado en lo presentado en la CP N°4 del proyecto ya que no se encuentra instalada, como fue indicado a la autoridad.

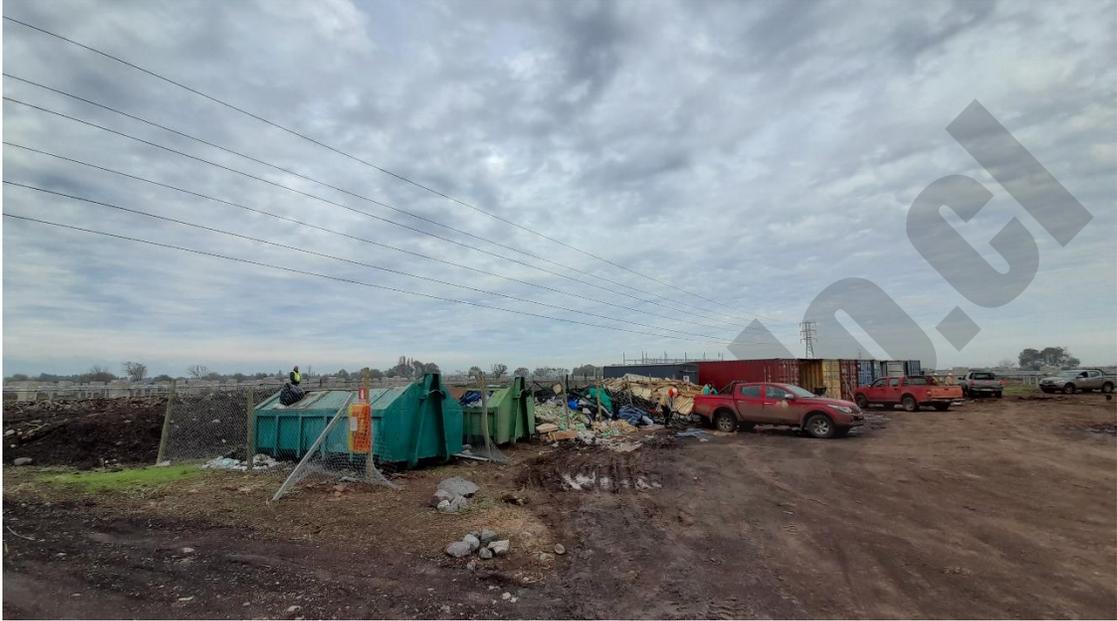
10. Manejo de residuos: En la instalación de faenas N°1 se observa que en el área de acopio de residuos no peligrosos se evidencia una disposición desordenada de los residuos, sobrepasando los espacios delimitados.

Figura 9. Manejo de residuos
Fuente: Registro fotográfico terreno.

- **Manejo de residuos:** se observa una mala disposición de los residuos en los sitios de acopio.

3. Manejo de residuos: se deben realizar capacitaciones de residuos en obra, además del retiro de residuos no peligrosos y domésticos, con el objetivo que las áreas de acopios se mantengan despejada.

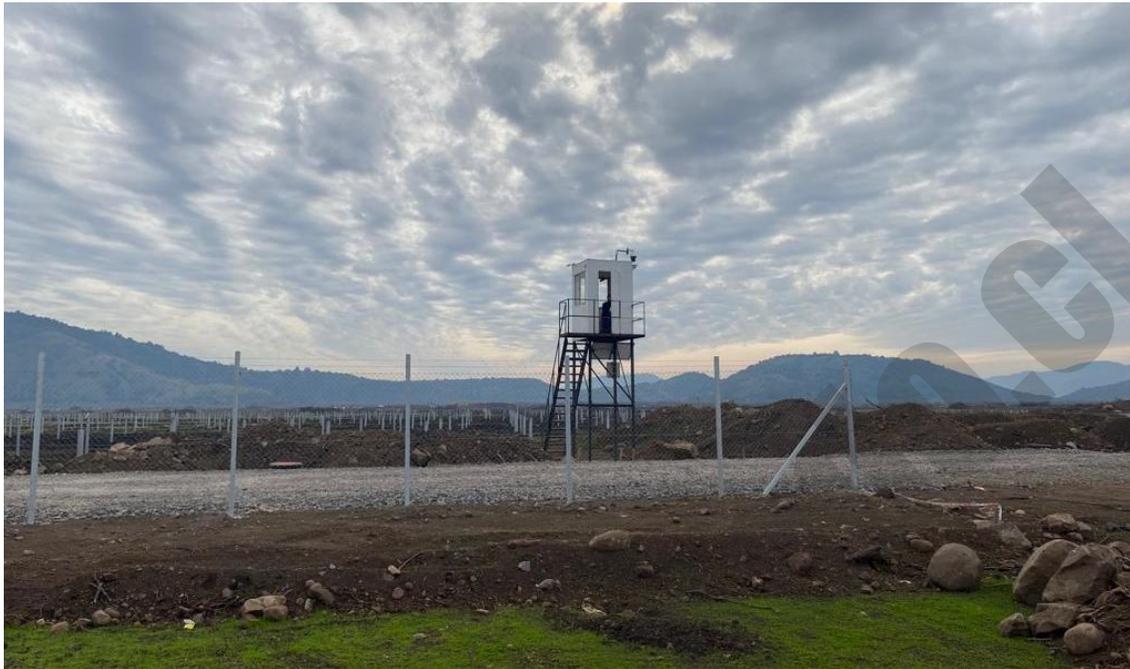
11. Obra nueva: Se observa una nueva caseta de seguridad en segundo piso que no figura en RCA ni CP. Esta caseta se encuentra sobre radier de hormigón ubicada en el polígono norte del proyecto.

Figura 10. Ubicación de caseta de seguridad, polígono norte.

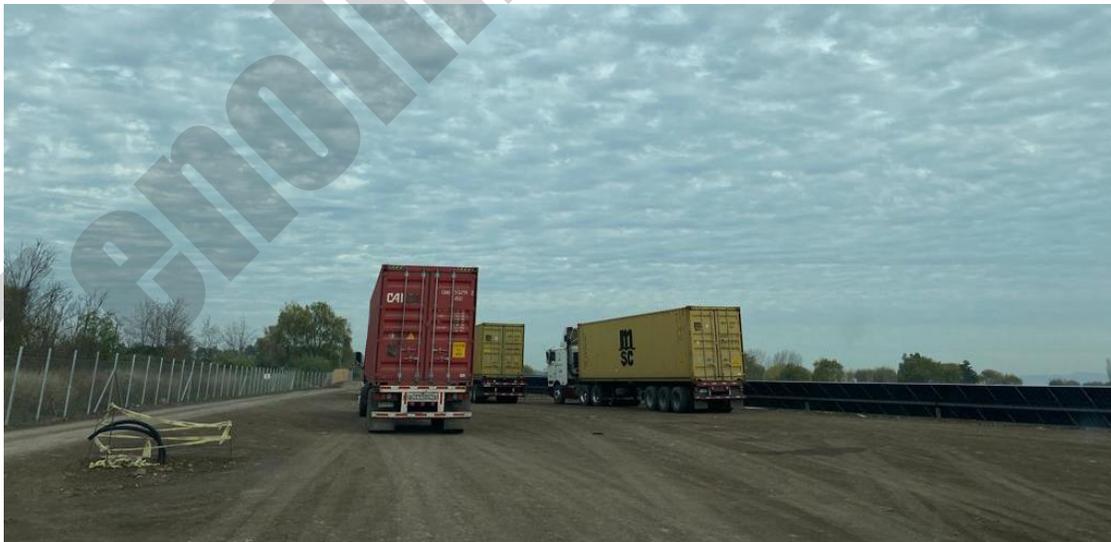
12. Otras observaciones en terreno: Se observa un mayor flujo de camiones sobredimensionados debido al transporte de los paneles a obra. De acuerdo con lo indicado en obra, se requieren de 700 viajes aproximadamente para el traslado del total de paneles.

Figura 11. Camiones de transporte de paneles.

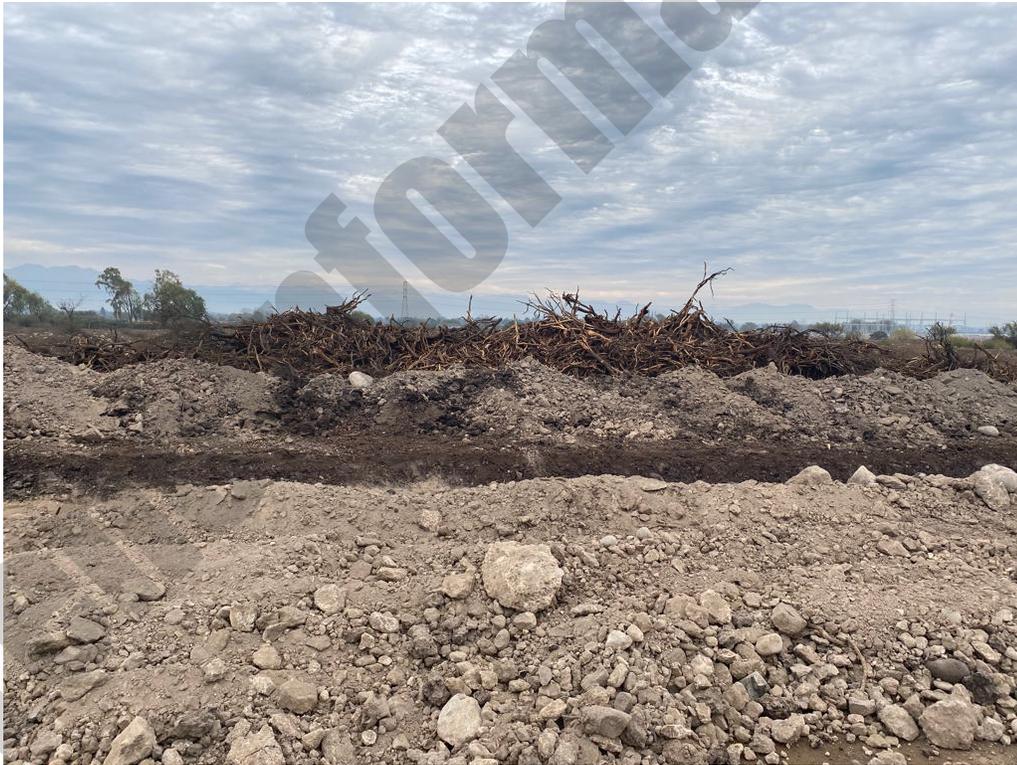
13. Utilización área fuera de layout de proyecto: durante la inspección en obra se constata que se continúan utilizando áreas, que quedaron fuera del layout presentado en la DIA y CP del proyecto, para el acopio de materiales y montículos de tierra. Estas áreas se encuentran colindantes a los corrales y camino interpredial existente. Cabe señalar que, en estas áreas, antes de la intervención, existía vegetación (espinos), los cuales no cuenta con los permisos de corta correspondientes.
14. Construcción canal (PAS 156): se evidencia en terreno la construcción del canal, obra considerada dentro del PAS 156 que actualmente se esta tramitando ante la DGA. Cabe señalar que, de acuerdo con lo indicado, esta obra construida puede ser cuestionada por la autoridad considerando que el permiso aun se encuentra en tramitación sectorial y aun no se realiza la visita de la autoridad al terreno.

Figura 12. Construcción canal perimetral, obra PAS 156.
Fuente: Registro fotográfico terreno.

- **Construcción del canal (obra PAS 156):** se esta construyendo la obra a pesar de no tener el permiso de la DGA aprobado.
- **Cantidad de trabajadores en obra:** el número de trabajos que se encuentran en obra no corresponde al declarado para el proyecto, esto conlleva mayor cantidad de emisiones y residuos no declaradas.
