CONTRALORÍA GENERAL DE LA REPÚBLICA
CONTRALORÍA REGIONAL DEL MAULE
UNIDAD DE CONTROL EXTERNO

UCE Nº 212/2022
REF Nº W012966/2021

MUNICIPALIDAD DE TENO DEBERÁ ADOPTAR LAS MEDIDAS QUE SEAN NECESARIAS PARA ASEGURAR LA OPERATIVIDAD Y USO DEL EQUIPAMIENTO COMUNAL CONSTRUIDO, DE LO CUAL DEBERÁ INFORMAR A ESTE ENTE CONTRALOR DENTRO DEL PLAZO DE 60 DÍAS HÁBILES, CONTADO LA FECHA DE RECEPCIÓN DEL PRESENTE OFICIO.

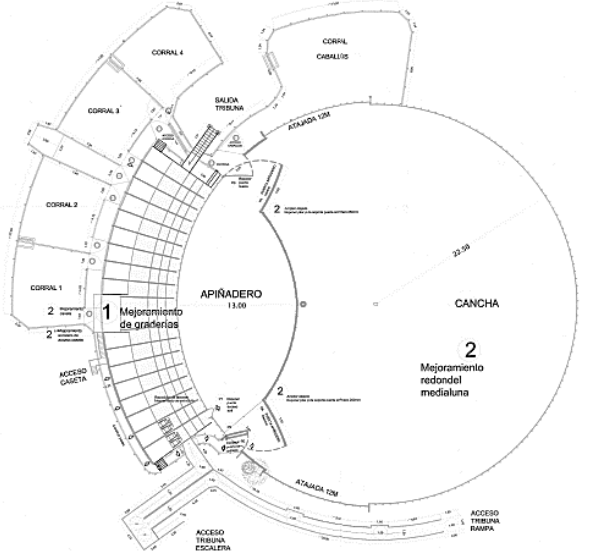
Fotografía N°	1	Fotografía N°	2
Fecha captura	01-12-2021	Fecha captura	01-12-2021
Ubicación	Proyecto Reparación Medialuna Teno	Ubicación	Medialuna Teno
Contenido	Planta general de arquitectura de proyecto de mejoramiento	Contenido	Vista de mejoramiento de graderías y apiñadero, deterioro generalizado de las maderas de graderías, apiñadero y cancha, sin la debida protección.

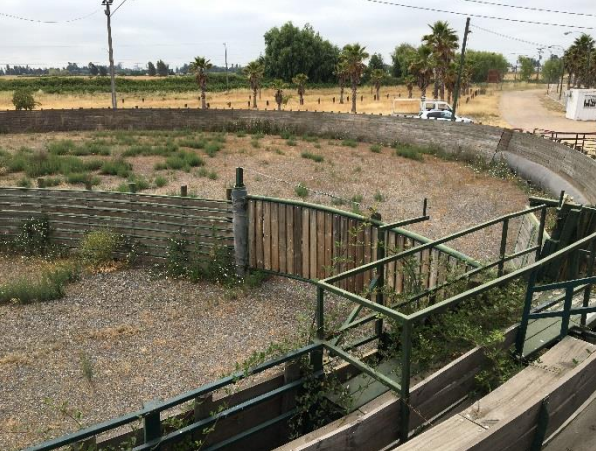
Fotografía N°	3	Fotografía N°	4
Fecha captura	01-12-2021	Fecha captura	01-12-2021
Ubicación	Medialuna Teno	Ubicación	Medialuna Teno

Contenido	Vista de estado de apiñadero y redondel de medialuna, sin debida protección a la acción del medioambiente sobre los elementos constructivos.	Contenido	Modificación escalera en gradería efectuada por club de huasos, posterior a la recepción provisoria municipal, sin la debida terminación.
-----------	--	-----------	---

En relación con lo anterior, a mayor abundamiento, cabe hacer presente que, desde la referida data de recepción definitiva de la obra a la fecha de la presentación efectuada ante esta Contraloría Regional, transcurrió un periodo superior a 2 años o de 767 días, por lo cual, no resulta factible establecer el estado de la obra al momento de efectuarse su recepción, constatándose en la visita inspectiva por parte de esta Entidad de Control, practicada el 1 de diciembre del 2021, deficiencias que pueden estar relacionadas con una falta de mantención que requiere el recinto y/o el deterioro de los materiales de la edificación con el trascurso del tiempo, teniendo presente que la referida infraestructura comunal se encuentra sin uso.

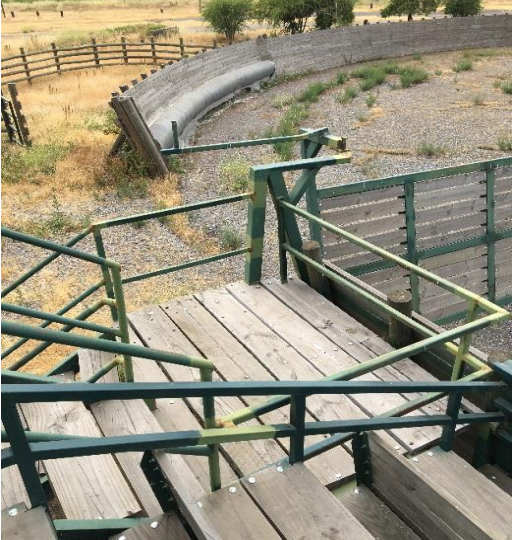
Agrega que, posteriormente, los asociados al mentado club intervinieron la obra, cortando una escalera de la tribuna a fin de dar acceso a vehículos de emergencia al ruedo, sin reinstalarla posteriormente, originando una situación de riesgo por la posible caída de alguna persona desde las graderías. Por tal motivo, se instruyó a personal de apoyo (cuadrilla municipal) que realizaran la instalación de dicho elemento a su nueva posición, después la fijación de la escalera al terreno existente, la realizaron los asociados al club. Continúa exponiendo que, también se facilitó la retroexcavadora y camión tolva municipal, para retirar la arena y base estabilizada del ruedo, para depositarla en el mismo recinto de la medialuna, en una especie de "picadero" que permitiría realizar el precalentamiento de los caballos antes de ingresar a la competencia.
