Reporte de terreno Martes 17 de enero 2023, PFV Gran Teno 200MW

El presente documento es una síntesis de la visita a terreno realizada por las profesionales María Francisca Vera y Sandra San Martín en el marco de la fiscalización por parte del equipo de Medio Ambiente y EPC a las obras ejecutadas en el desarrollo del Proyecto Gran Teno 200MW.

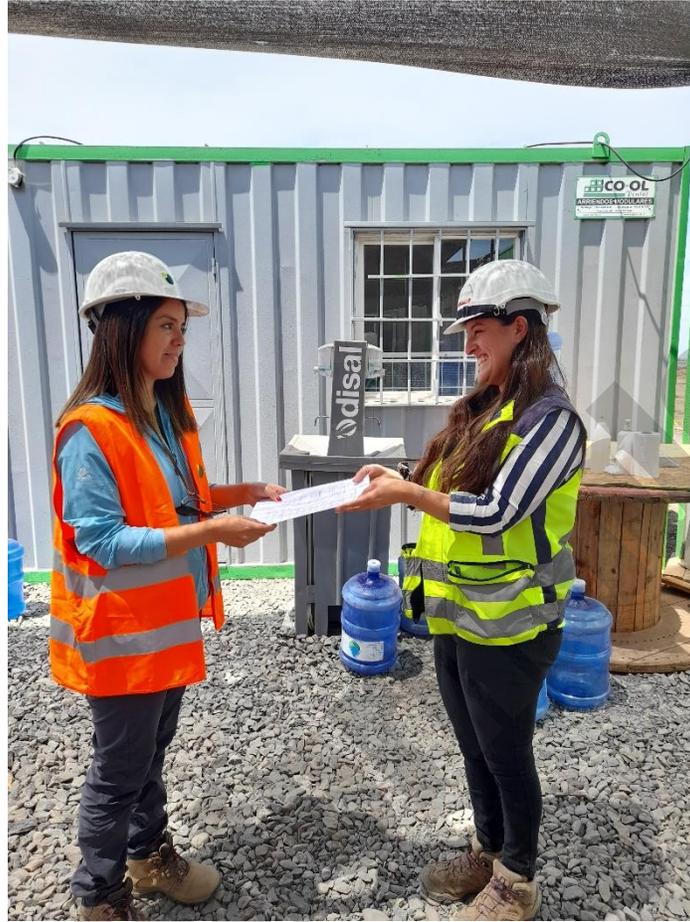
5. Contratación de mano de obra local: Equipo de medio ambiente hace entrega de Currículum Vitae de personas de la zona interesadas en trabajar en el proyecto. Estos CV se dejan en la instalación de faena para revisión por parte de jefes de obra.

Figura 12. Entrega de CVs.
Fuente: registro fotográfico terreno.
